**Evaluatierapport**

**Kapseizen reddingboot Anna Margaretha**

**1 november 2006**

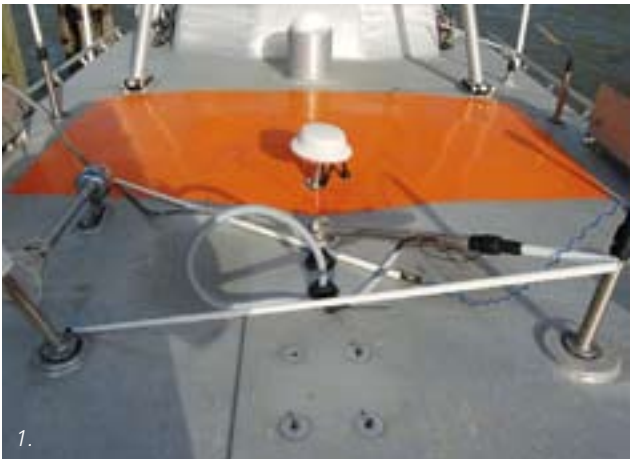
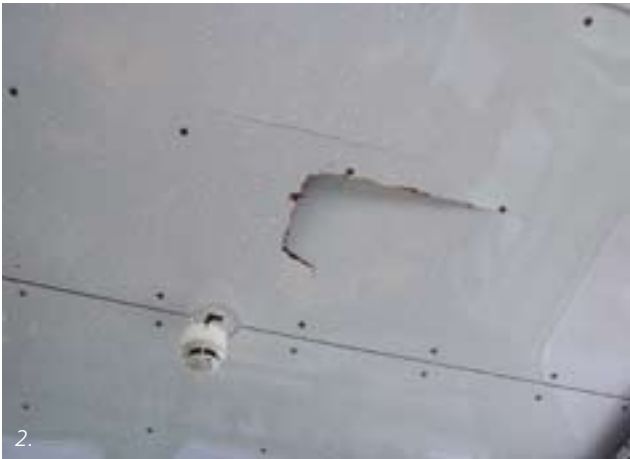
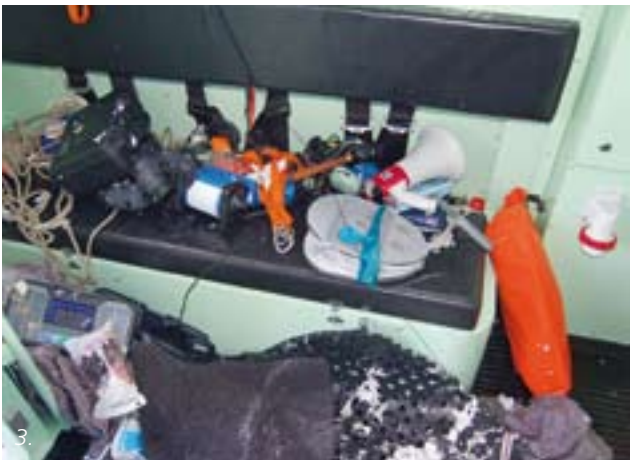
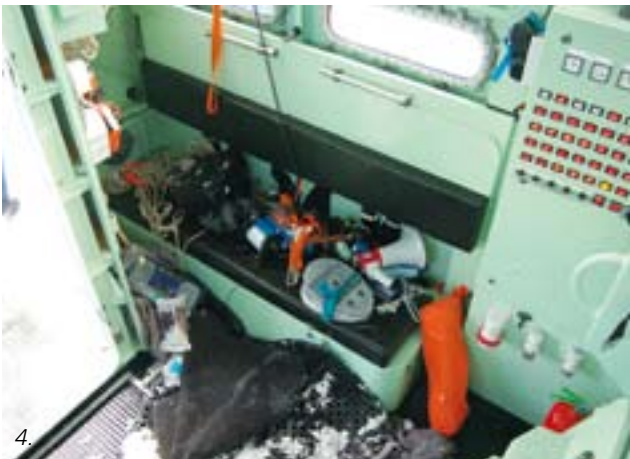
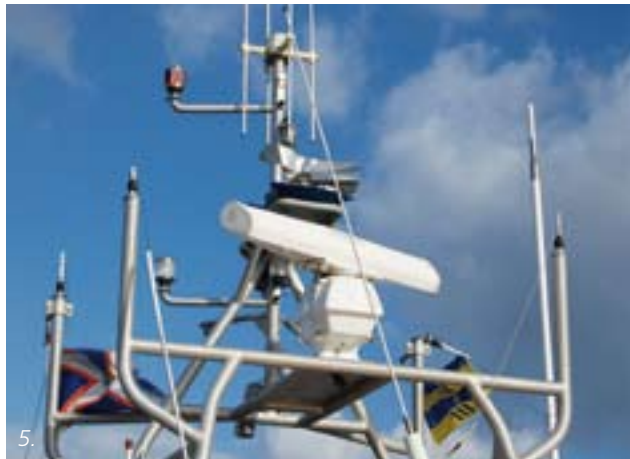
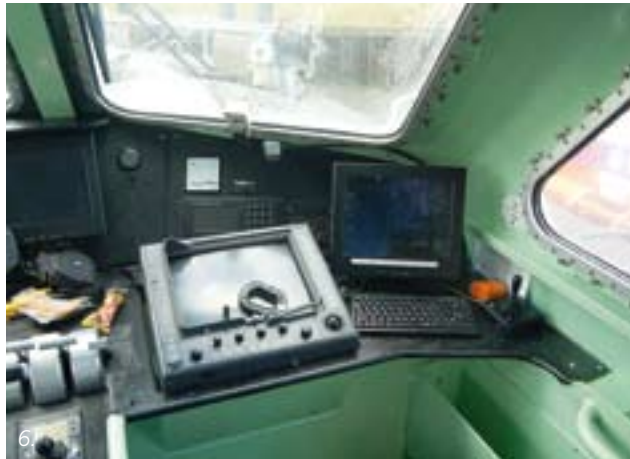
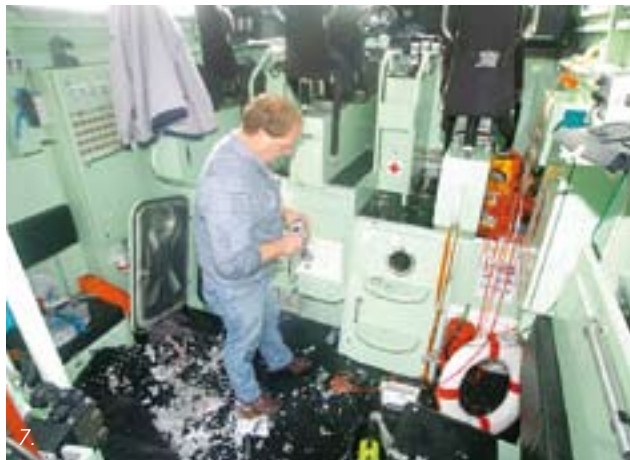
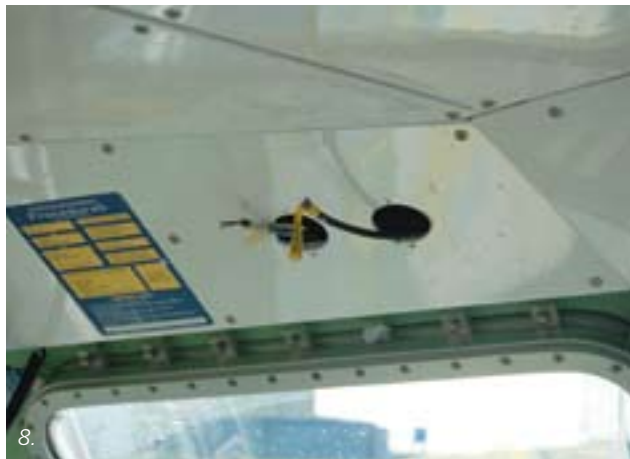
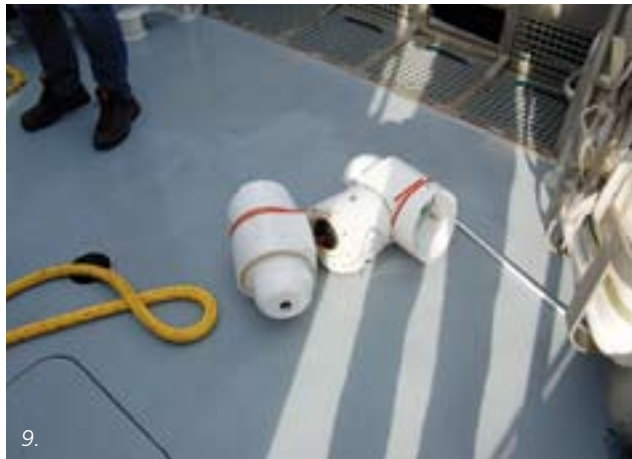
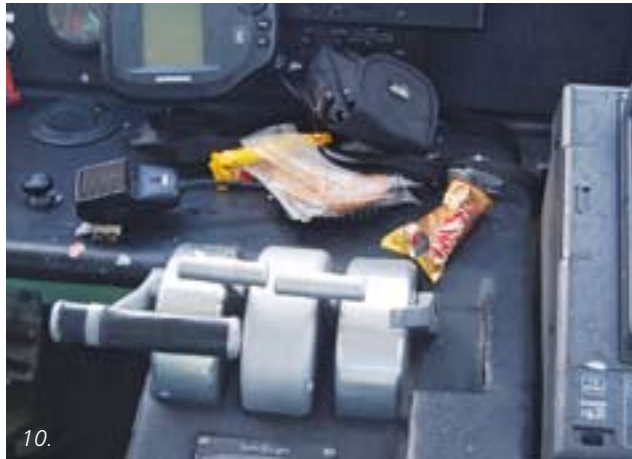
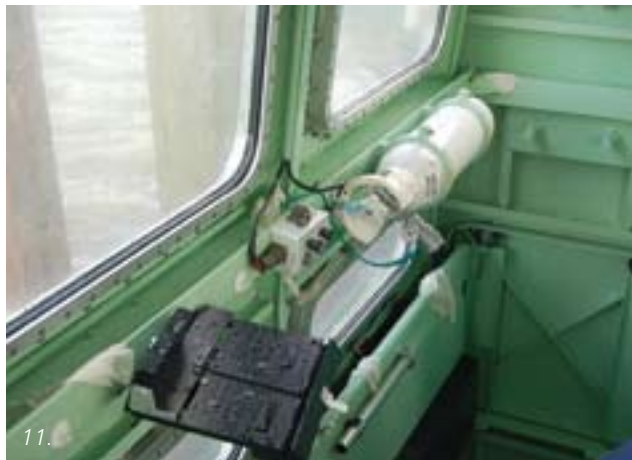
- 1. Gebroken antennes, weggeslagen zoeklicht
- 2. Gat in plafond door gereedschapkist
- 3. & 4. Los gekomen inventaris
- 5. Gebroken antennes, radarscanners krom
- 6. Gebroken radarscherm
- 7. W. Roos (inspecteur) inventariseert de schade na aankomst
- 8. Afgeknijpte alarm speakers
- 9. Zoeklicht op achterdek
- 10. Afgebroken buckethendel
- 11. Ambulance materieel, krom

Bij deze handelingen met de eigen tros lag een flink aantal slagen aan dek. Vanaf de trossenrol op het achterdek, tot op het voordek. Na het kapseizen lag deze tros met drie slagen over het stuurhuis en had daardoor waarschijnlijk ook schade aangericht aan antennes, zoeklichten en radar.

De schade in het stuurhuis is vooral veroorzaakt door water achter de dashboards. De apparatuur en de bedieningsknop-pen noch de constructie is waterdicht. De grote hoeveelheid water achter het dashboard is veroorzaakt door de drie open verbindingen van de ruimte onder het dashboard (en voor de voeten van de roerganger) en het erboven gelegen dashboard. Besloten is deze openingen te voorzien van kabeldoorvoeren die waterdicht afsluiten. Ditzelfde geldt voor de kabeldoorvoeren vanuit het dashboard langs de raamstijlen naar boven. Hiermee wordt het dashboard zeker niet waterdicht maar toetreding van vastwater wordt bemoeilijkt. Daarnaast is de modificatie van bescheiden omvang. De hoofdschakelborden zijn nat geworden maar hebben normaal gefunctioneerd. De schakelkasten zijn niet waterdicht, maar zijn niet uitgevallen door het water. Aan alle drukknoppen aan bakboord kon je zien dat er water in is gekomen. Schakelkasten in een dicht stuurhuis hoeven ook niet waterdicht te zijn. Door het kapseizen en de kortsluiting zijn er geen automaten zelf uitgeslagen. De bemanning heeft zelf zaken uitgezet, omdat ze kortsluiting roken. In de toekomst moet bekabeling beter beschermd worden tegen water. Dit kan met eenvoudige spray. De zelfrichtendheid van de boot wordt bepaald door het geslo-ten zijn van het stuurhuis. Het waterdicht maken van elektrische schakelkasten is alleen functioneel bij een herontwerp van de boot ten aanzien van de zelfrichtende eigenschappen. Dit is niet overwogen.

De mastconstructie zal bij een kapseis, waarbij de mastconstructie de grond raakt, afbreken op de lassen waarmee de mast op de voetplaten is gelast. De voetplaten zijn gebout op het dak. Om uitscheuren van het dak ter plaatse te voorkomen is een extra verstevigingsrib in de dakconstructie opgenomen. Dit is nog niet in alle boten van de AV-klasse aangebracht.
