## Dek-rompverbinding C777

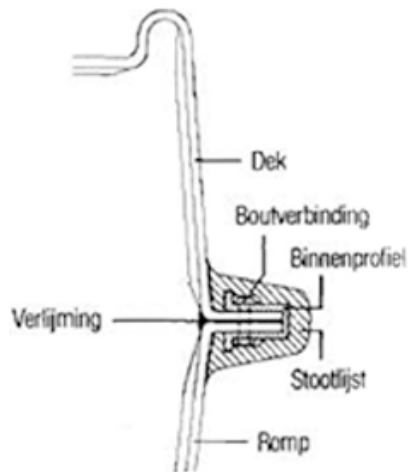
In de originele folder van Zaadnoordijk staat een prentje van de constructie van de dek-romp verbinding (foto dek-romp). Dek en romp zijn simpel op elkaar gebout, en qua afdichting wordt vertrouwd op de kitlaag die daartussen is aangebracht. Als een eerste klas kit wordt gebruikt, mits die goed wordt aangebracht, heeft men een kans dat zo'n constructie gedurende langere tijd waterdicht blijft.

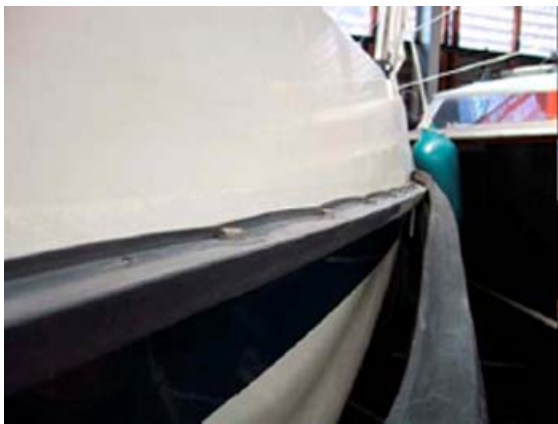
Ook hier een onaangename verrassing: de bouten in de neus zaten alle volledig los. Verderop bij de bevestiging van het U-profiel zijn duidelijk te weinig bouten gebruikt waardoor de flenzen van dek en romp tussen de bouten onaanvaardbaar van elkaar wijken, en de kitlaag gedeeltelijk loslaat.

Op foto 1 is duidelijk de golfbeweging in de kunststof rand te zien.

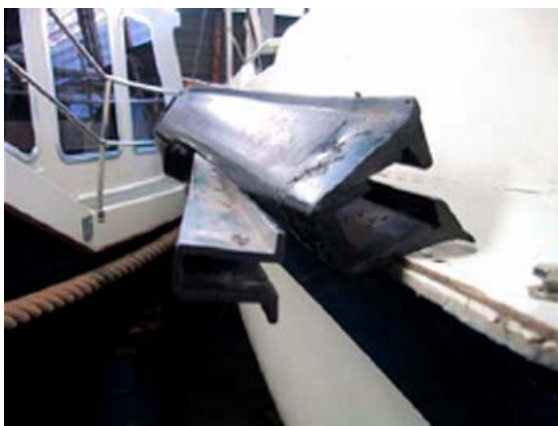
In foto 2 is ook het U profiel verwijderd.

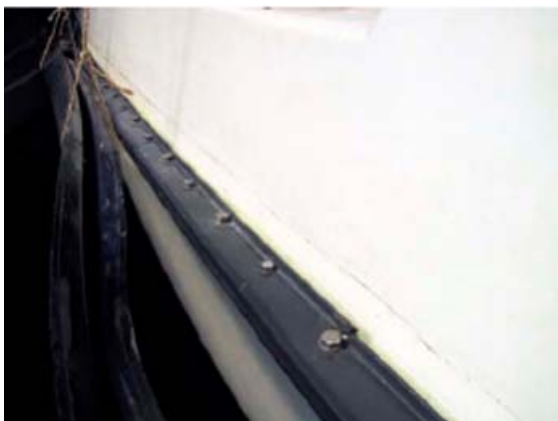
De welving in het U-profiel en de rand zoals die bij de bouw is ontstaan, wordt door het aanbrengen van de extra bouten volledig teniet gedaan zoals uit foto 3 blijkt. Blijft over het herplaatsen van de rubber stootrand.

Vervolgens heb ik na zorgvuldig afwerken en voorbereiden van de randen, deze rondom ingepakt in een laag epoxy met een glasmattje. na uitharding het U-profiel hier overheen geschoven. De originele boutgaten weer doorgeboord, en tussen elke bestaande bout nog een bout (M5x25) gemonteerd (foto 3).

De epoxylaag wordt hier weliswaar doorboord, maar het idee is dat door de druk van de bout op de plaats van het boutgat toch een afdichting gewaarborgd is.
