## Degelijke waterdichte montage kajuitramen C777

C777 'Chip'

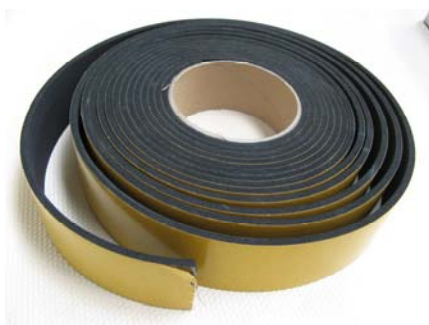
Na verloop van ruim een jaar gingen er schroeven loszitten, en begon de lekkage opnieuw. Er volgde een periode van vele kleine kitreparaties, en schroeven die het houvast verloren in het polyester van de sponning. De ramen zijn er zelfs opnieuw uit geweest en weer gemonteerd, met UV-bestendige Sikaflex 295, helaas met op den duur hetzelfde bedroevende resultaat. Achteraf gezien heb ik ook niet alle aanwijzingen van Sikaflex ter harte genomen. Voor een optimale hechting moet je de oppervlakken voorbehandelen. Met een IR thermometer ben ik eens gaan meten welke temperaturen er optreden in de kitlaag, de temperatuur bij volle zoninstraling bleek tot 60 graden te kunnen oplopen. Bij een dergelijke temperatuurtoename zetten de ramen per strekkende meter tot 4 mm meer uit dan de ondergrond. Geen wonder dat kitlaag en schroeven na verloop van tijd de strijd opgeven.

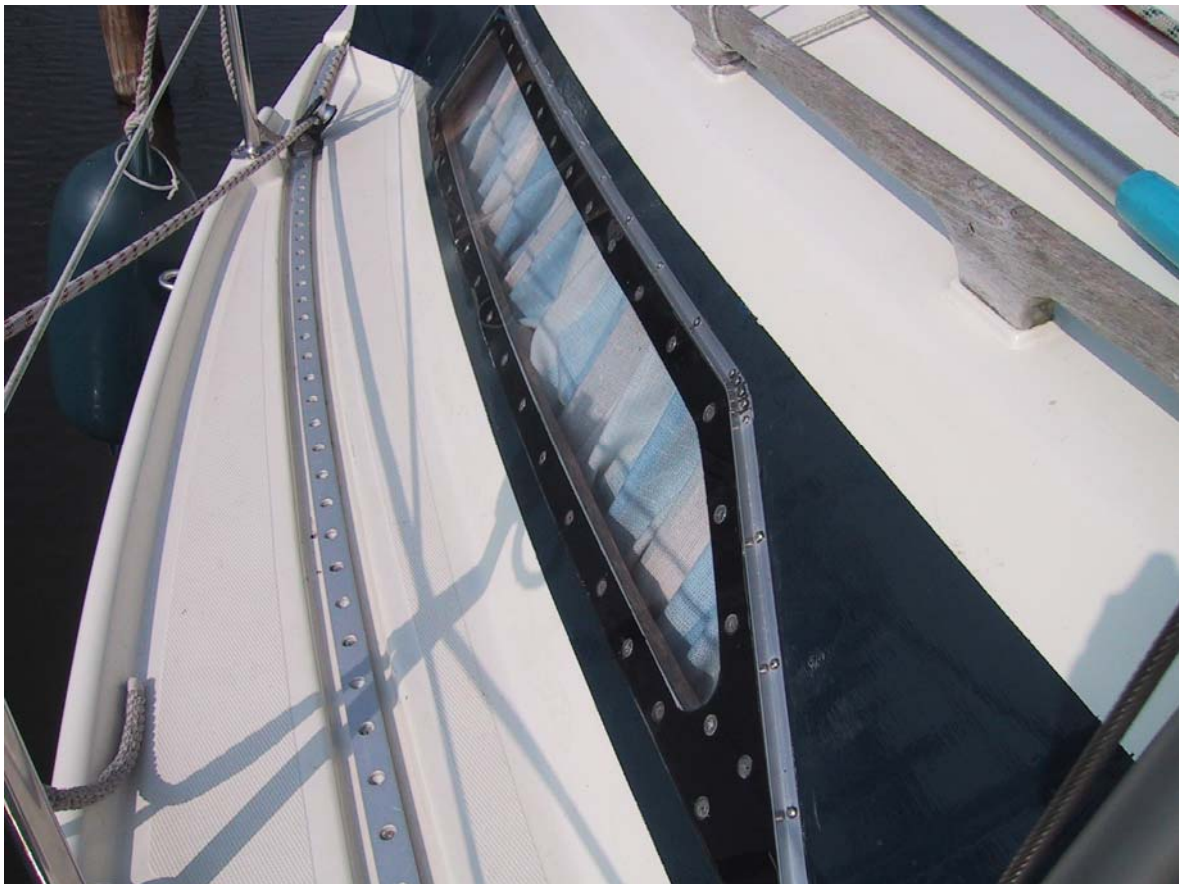
Het eindresultaat :

Bij onze C777 heb ik in een eerder stadium, toen ik nog zoekende was om het lekprobleem op te lossen, een aluminium hoeklijn 10x10x1 mm rond de zij- en bovenkant van de ramen gemonteerd. Die heb ik nu laten zitten als extra bescherming. Het eindresultaat is te zien op de foto op de volgende pagina. Al jaren waterdicht !
