## Waterpomp onderhoud Yanmar 1GM10C

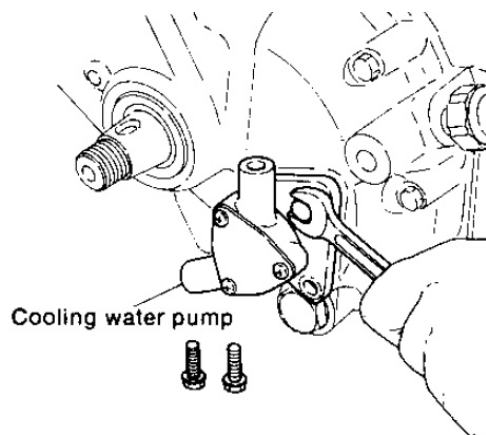
Dit voorjaar, bij het overvaren van de winterstalling naar de jachthaven bleek uit de koelwaterpomp zo nu en dan een druppel water te lekken, niet verontrustend maar de ervaring leert dat zo'n lekkage in de loop van de tijd soms onverwacht snel verergert. Meestal is het probleem een versleten waterkeerring in de koelwaterpomp. Om het hele seizoen met een lekkende waterpomp te blijven varen vond ik geen optie.

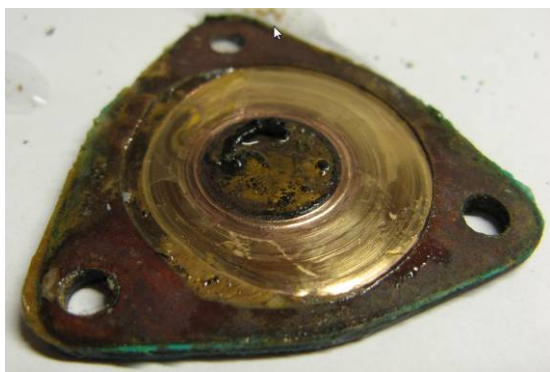
Bij demontage blijkt het pompdeksel behoorlijk ingesleten. Dit is niet abnormaal voor het aantal draaiuren. De impeller is iets dikker dan de beschikbare ruimte in het huis, en wordt dus onder voorspanning gemonteerd. Om teveel pompverlies te voorkomen, moet het pompdeksel bij een dergelijke slijtage worden vervangen. Het is niet onverstandig om standaard bij het vervangen van de impeller meteen het deksel te vervangen.

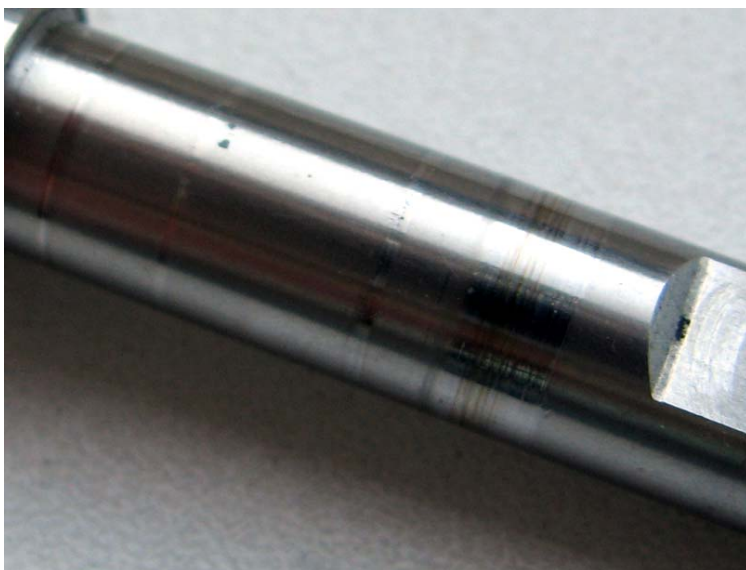
Bij de pompas moet worden gecontroleerd of de keerringen niet op het asoppervlak zijn ingelopen. Als je met een nagel een randje in de as kunt voelen, moet deze worden vervangen. Op bijgaande foto zijn lichte inloopsporen op de as zichtbaar, vooral op de plaats waar de waterkeerring heeft gezeten. Dit is geen normaal slijtagebeeld, het lijkt wel of er iets tussen de afdichtlip en de as heeft gezeten. In de koelwatertoevoer is een wierfilter gemonteerd, dat geacht wordt zand en andere ongerechtigheden tegen te houden.

Achteraf is moeilijk vast te stellen wat de oorzaak geweest kan zijn van de beschadiging. Het is wel waarschijnlijk dat de lichte lekkage van de pomp ermee te verklaren is.

Door de as in te spannen in een boorkop kan al draaiend voorzichtig getracht worden de beschadiging weg te werken. Achtereenvolgens met een vlak vijltje, zeer fijn waterproof schuurpapier, en als laatste koperpoets.

Als je met opknappen niet vertrouwd bent, koop dan liever een nieuw asje.

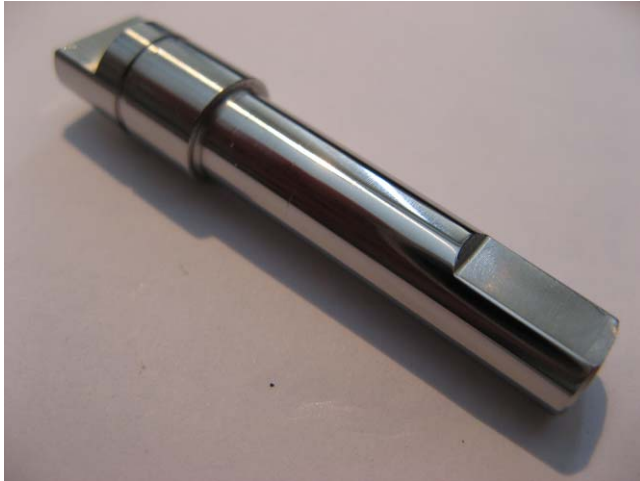
Het opgeknapte asje ziet er weer als nieuw uit, en is weer goed voor de nodige draaiuren. Door het opknappen ontstaat een gering diameterverschil, dat gemakkelijk kan worden opvangen binnen de astolerantie die geldt voor de keerringen.
