BRANDWEER

Drenthe

Nr. 2013-1

Exploderende kunststof gasflessen

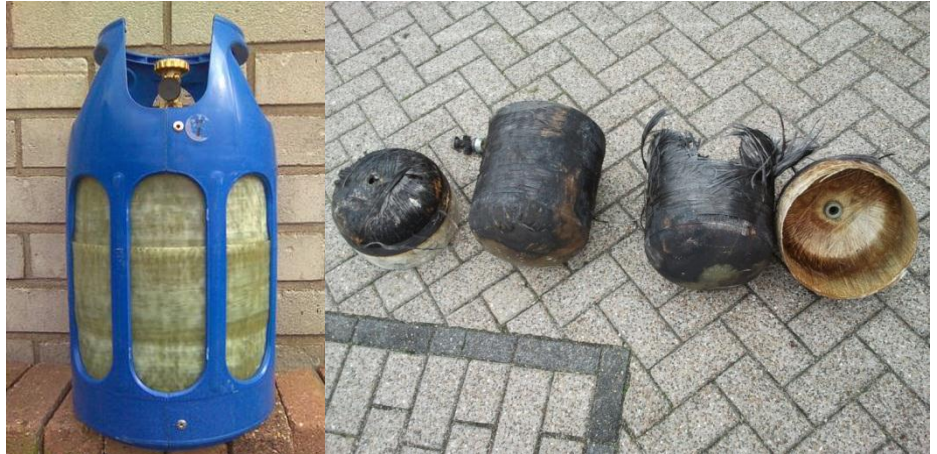
Tijdens en na een brand zijn twee kunststof gasflessen geëxplodeerd.

Het incident betrof een brand in een bijgebouw. De informatie dat er zich gasflessen in het pand zouden bevinden was tijdens het aanrijden al doorgegeven. Het ging om 2 kunststof gasflessen en een stalen gasfles met een vullingsgraad van 35%. Tijdens het blussen explodeerde 1 van de kunststof gasflessen. Bij het nablussen is de tweede kunststofgasfles geëxplodeerd, nadat deze naar buiten was gebracht voor verdere koeling. Onderdelen van de kunststof gasfles werden tot 35 meter weggeslingerd. De stalen gasfles heeft de brand wel doorstaan.

Kunststof gasflessen staan erom bekend dat zij niet kunnen exploderen. De praktijk wijst echter anders uit.

Tot onderzoek anders uitwijst is het dringende advies om kunststof gasflessen na een brand NIET te verplaatsen
