## Uren schuren

Zo'n 12 jaar geleden hebben we een geschilderde Phantom 35 met een versleten teakdek gekocht. Het jaar daarop het teak er latje voor latje afgebeiteld. Als "nood"-dek gewoon DD lak met een primer gesmeerd en dat is 11 jaar later op een paar plaatsen beschadigd. De geschilderde romp wordt ook steeds lelijker. De verf begint in kleine stukjes te scheuren en te bladderen. Het onderwaterschip heeft al een jaar of 8 Jotun Seaqueen, mooi spul maar geeft zoveel blauw water dat de haven er bij het afspritzen er niet blij van wordt. Elke jaar wel wat osmose kratertjes, dus: dan maar alles ineen aanpakken.

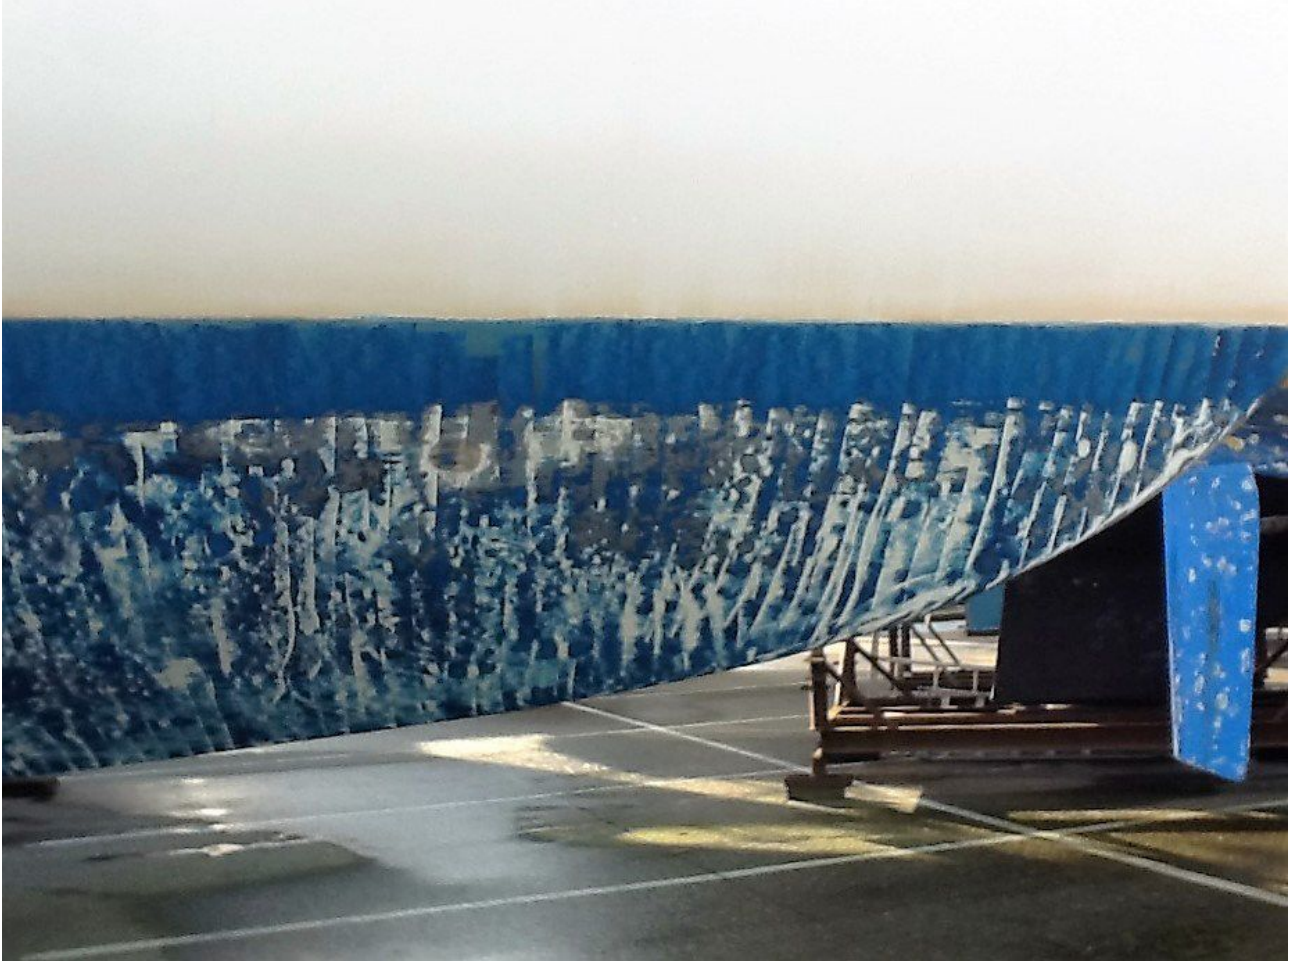
Op 1 januari 2016 stond ik als goed voornemen rond een uur of 10 's-morgens op een verlaten haven de antifouling te krabben met zo'n gele vaccumkrabber.

Dat krabben ging de eerste jotun-laag voorspoedig. Maar wat zit daar onder? Eerst een harde blauwe AF laag, dan een grijze (gelshield?) laag en dan een witte keiharde epoxy?-laag. Daaronder de gelcoat. Ben ik al kaal genoeg? Krabben tot je blauw ziet. Uiteindelijk maar besloten ook de harde witte laag tot de gelcoat af te krabben. Met name die laatste kan alleen met heel scherpe mesjes. De onderliggende gelcoat is op veel plaatsen echt flink gecraqueleerd.

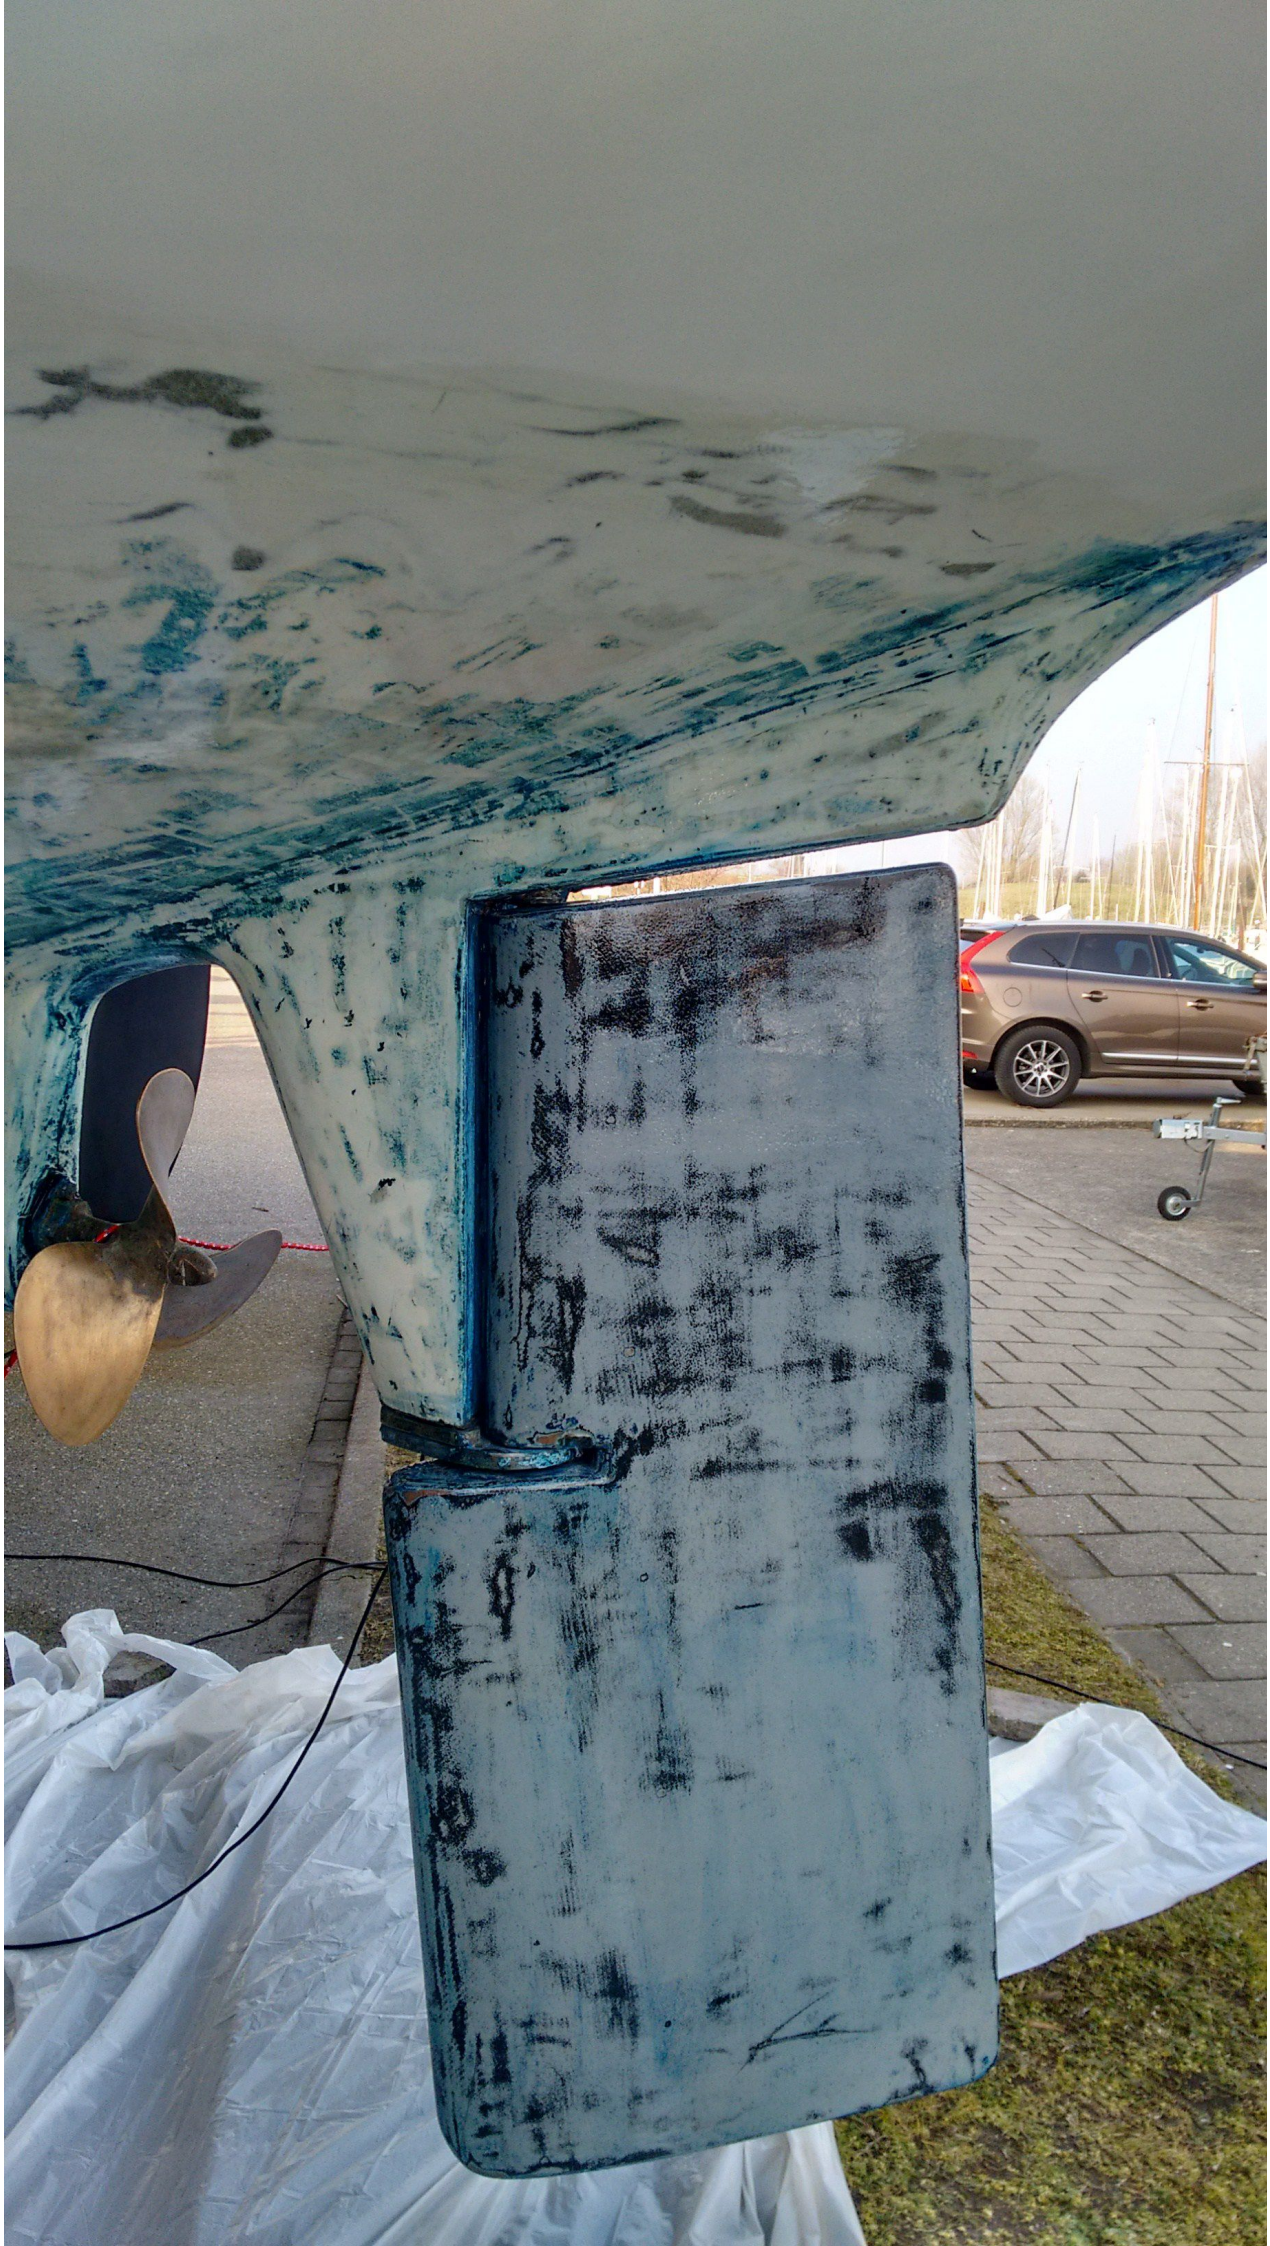
Na het krabben veel schuren, nog meer schuren (in het begin schiet het niet op, nadat ik grover en beter schuurpapier heb gebruikt op vlakke stukken de bandschuurmachine), schiet het meer op. Waar de gelcoat echt slecht is ga ik wat verder. De verhouding koffie met sigaar tov m2 schuurwerk begint nu de goede kant op schuiven.

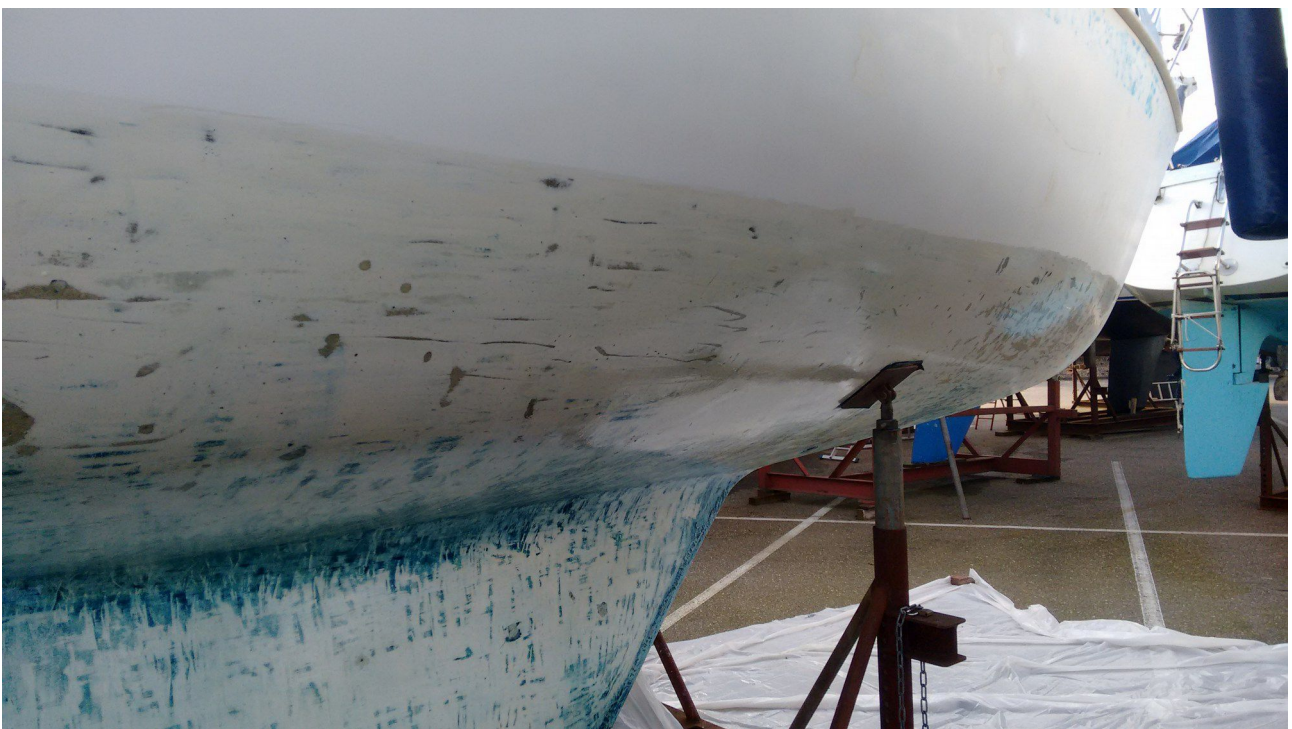
Dan zo'n 2 weken voor de tewaterlating is het warm genoeg voor de epoxy. Polyservice impregneer met voor de zekerheid een harder voor lage temperatuur.. Dat zou met de roller superglad moeten worden. En dat gaat prima, het trekt prachtig in de craquelee en de plaatsen waar ik wat te ver heb geschuurd, maar het blijft wel een kraterlandschap. Waarschijnlijk heb ik wat te fanatiek geroerd en zitten er te veel luchtbelletjes in. Terwijl het nog nat is besluit ik het na te strijken met een kwast en dat helpt enorm. De luchtballen zijn helemaal weg en het OWS wordt superstrak. De eerste laag zit erop en we zijn aan het opbouwen!

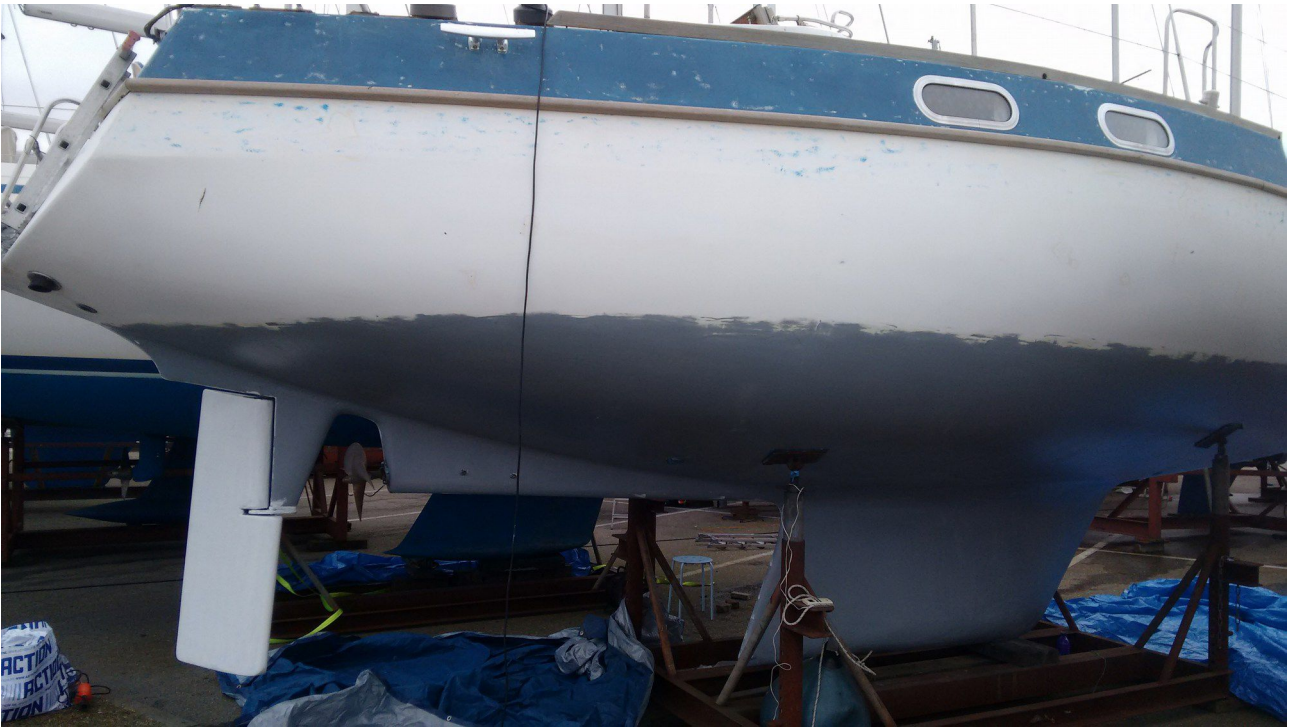
Zo, een laagje mooie grijze pantsercoat zit erop. Meteen ook duidelijk wat bedoeld wordt met een sinaasappeleffect. Maar dat schuur je weer weg. Er gaan nog vele lagen volgen met tussentijds schuren, dus een strakke waterlijn is niet zo belangrijk

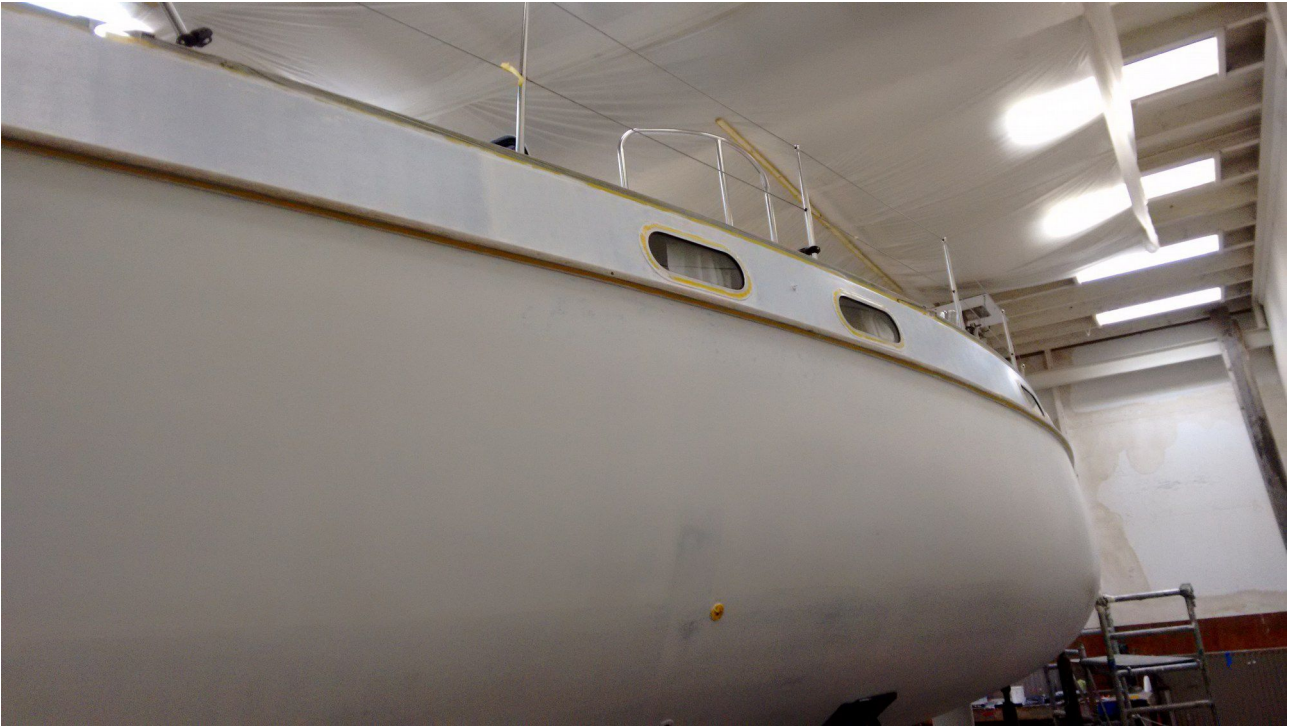
Ook op bovenwaterschip romp en dek een laag of 3 panstercoat. Dat vult mooi de oneffenheden op, die zijn ontstaan door het verwijderen van het teakdek.

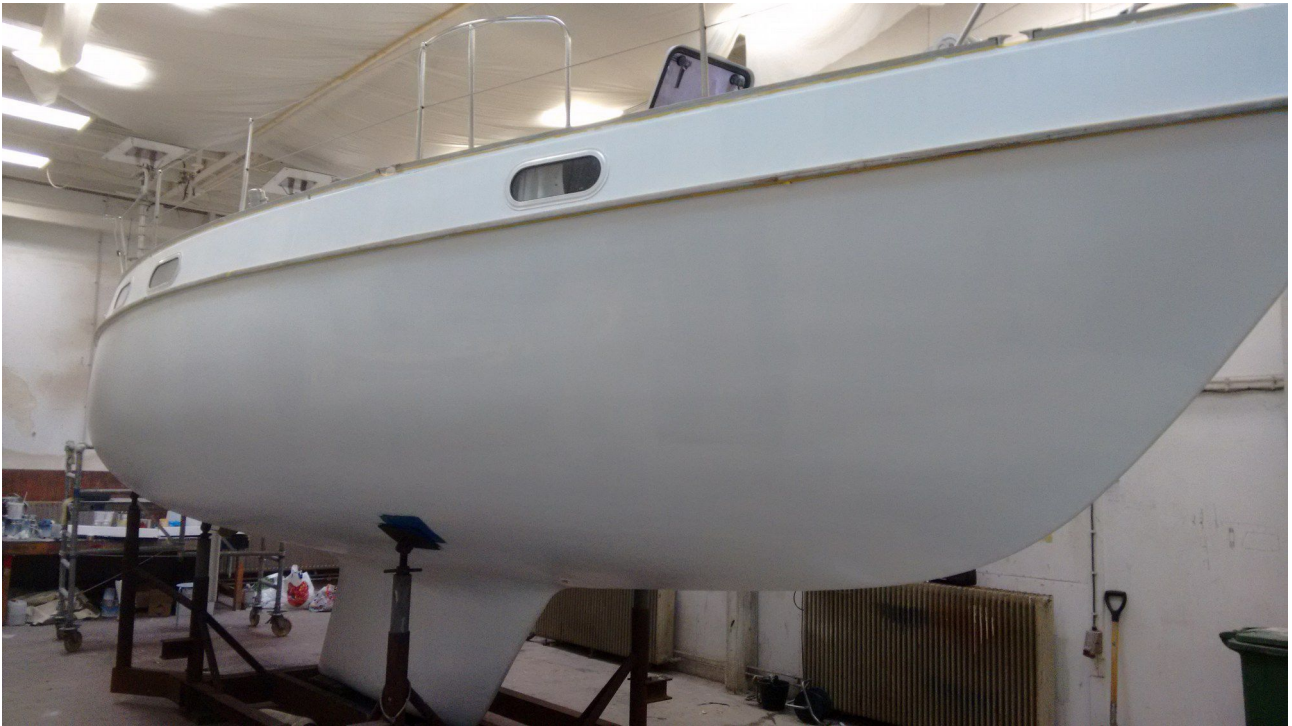
Met een beetje photoshoppen kom ik tot de conclusie dat oude belijning zo gek nog niet was. Iets aangepast, dat zit er razendsnel op, afplakken viel ook best mee.
