Doe het zelf expertise van je schip (rev1)
MARINE SURVEY 101

Dit is een vrije vertaling van het artikel van
William Wallace Gouk – Port Credit Marine Services - ©copyright

Doe het zelf expertise van je schip **MARINE SURVEY 101**

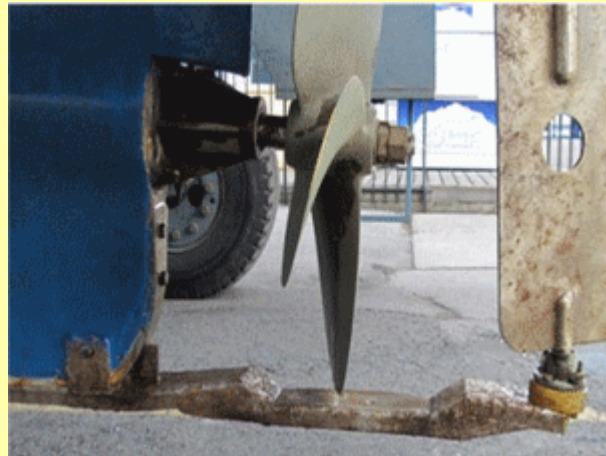
Zelfde schip las hierboven

Tussen de tip van een schroefblad en elk ander onderdeel van het schip hoort minimaal 10% van de diameter van de schroef te zitten ter voorkoming van cavitatie en andere schade. In dit geval zou de ruimte minimaal zeven cm moeten zijn en niet twee.

Cavitatie schade is hoofdzakelijk de oorzaak van exploderende gasbellen (ander verhaal). De tip van het schroefblad is glimmend gepolijst en heeft slechts 30% van de dikte van de rest van het blad en zal snel verdwenen zijn.

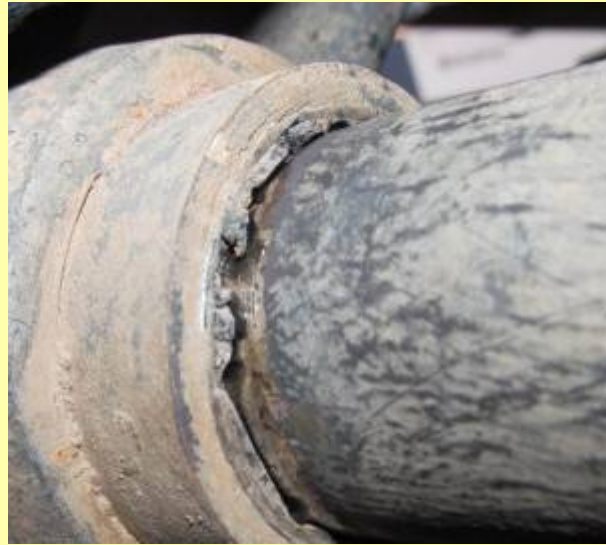
Kijk eens goed naar deze “cutless bearing”, de schroefaslager. Hij ziet er aan de buitenkant wel aardig uit, maar is totaal versleten en zal het niet lang uithouden. Soms kost het vervangen maar een paar honderd euro en bij andere schepen kost het € 1.000,- of meer.

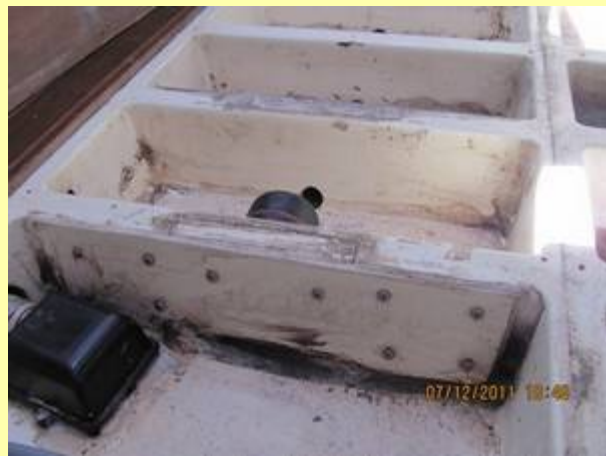
Op het voorste dwarsverband is een plaat geschroefd. Dit is zeker niet origineel en ik heb geen idee waarom dit is gedaan. Er is geen indicatie van problemen te zien aan de buitenzijde. Echter het roept de nodige vraagtekens op want dit stuk is onderdeel van een structuur die de 1.250Kg kiel moet dragen.

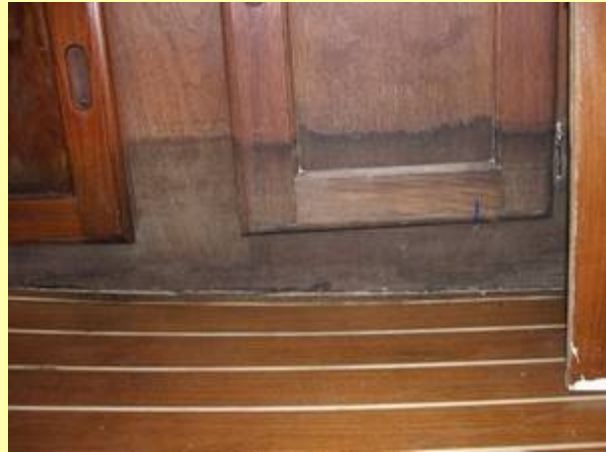
Zelfde schip

Dit voorbeeld is erg duidelijk maar dit hoeft niet altijd het geval te zijn. Controleer altijd het onderste stuk van de waterdichte schotten op watervlekken en vergeet niet om in de kastjes en onder de banken te controleren. Als de startmotor, accu's of andere elektra onder water heeft gestaan dan kunnen daarvan als gevolg nog tijdenlang allerlei problemen ontstaan.

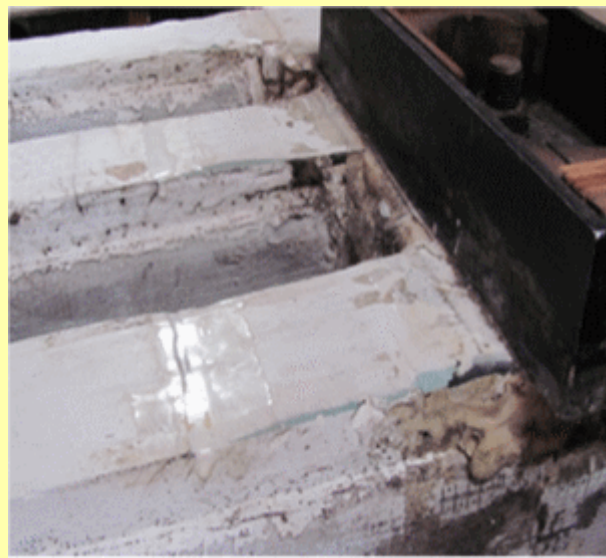
Volgend schip

Als de vlonders niet waren verwijderd dan waren deze primitief gerepareerde stukken nooit opgemerkt. .

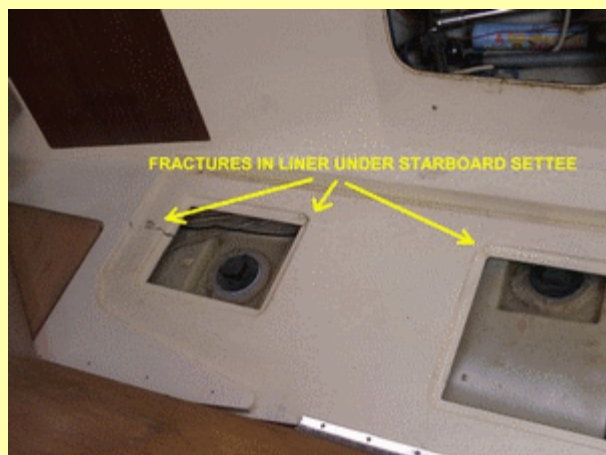
Onder de kussens vinden we een aantal breuken in het polyester. Dit houdt in dat er beweging in dit stuk van het schip zit. Als je dit opmerkt is het tijd om de omliggende versterkingen en verbindingen goed te controleren op aanwijzingen van extra spanning zoals haarscheuren e.d.

model meestal geen probleem en zijn ontstaan vanwege een te krap bemeten ontluchting van de watertank. Deze zet uit bij het vullen en indien er te veel druk op komt ontstaan er scheurtjes. Echter in andere gevallen kan het op serieuze problemen wijzen.

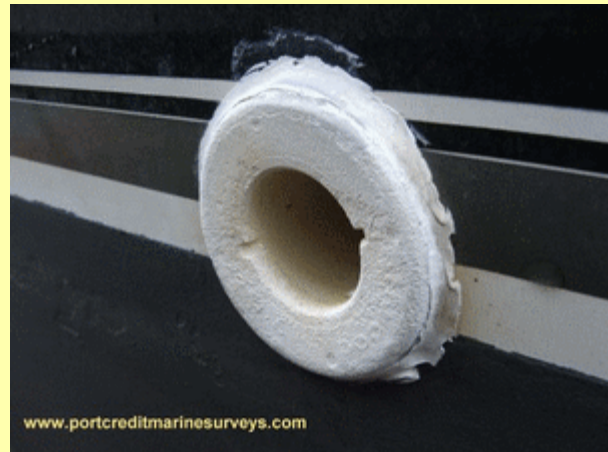
Volgend schip

OK, we kijken weer rustig rond naar alles en gaan specifiek naar de doorvoeren (de gaten in de romp) kijken. Op de foto rechts zien we een goedkope door UV van de zon verweerde doorvoer op de waterlijn. Onder de waterlijn heb ik er 18 geteld. Dus let op dat alle in een goede conditie zijn, want er hoeft er maar eentje te breken en een lullige 12V bilge pomp zal de boot niet droog houden en deze zal zinken. De bilgepomp kan nooit de door de fabrikant opgegeven hoeveelheid verpompen, maar dat is een ander verhaal.

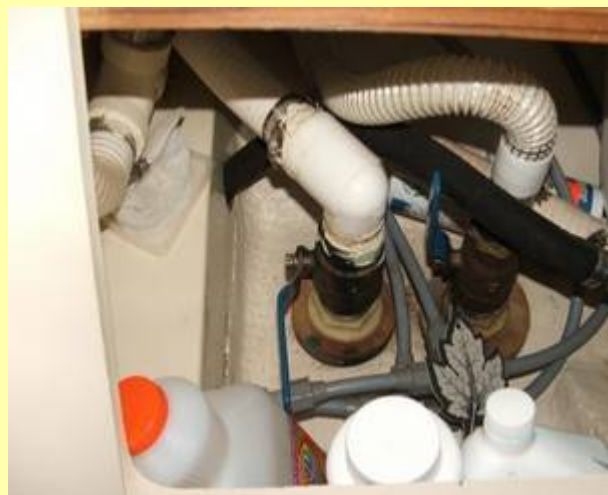
Volgend

Op de foto zien we een kunststof huiddoorvoer met een messing kogelkraan, verschillende knieën en alle bedekt met kit. De gebruikte materialen hebben een verschillende uitzettingscoëfficiënt en de verbindingen zullen daarom op een gegeven moment gaan lekken.

De slang aan de rechterkant is in een kunststof mof geplaatst en wordt slecht op de plaats gehouden door het in-knellen van de ribbels van de slang. De klem zit om het manchet maar niet op de slang. Als de slang wordt verplaatst komt er ruimte in de mof en zal hij gaan lekken.

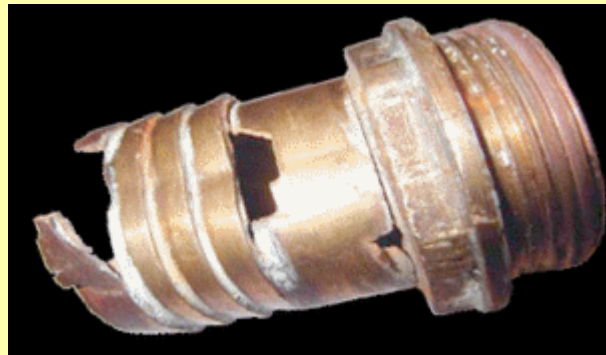
Op deze foto een typische Europese verchroomde messing kogelkraan met een messing bocht op een verchroomd messing doorvoer. .

Soms is het moeilijk om de juiste materialen te kopen maar als er DZR op staat dan betekent dat "Dezincification Resistant" , of "CR" betekent "corrosion resisant" of koop een product dat gegarandeerd brons is.

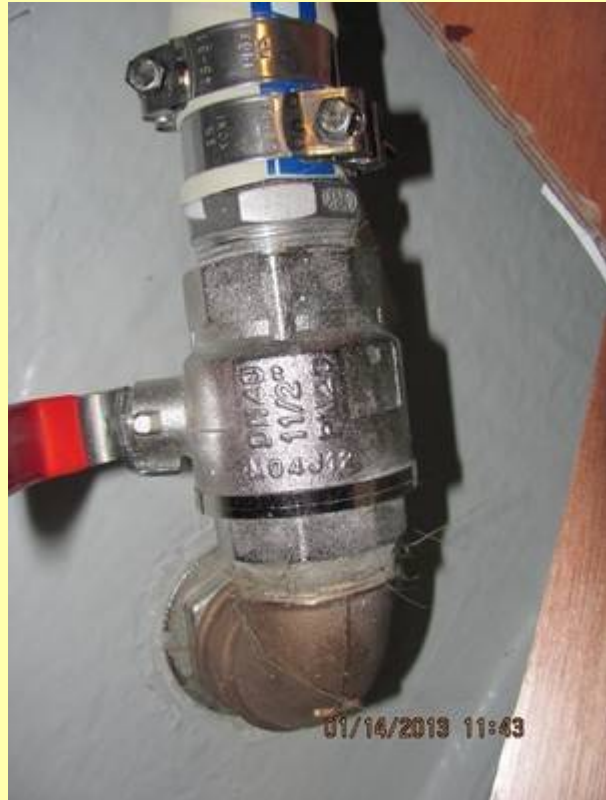
Volgend schip

Deze eigenaar is lekker bezig geweest en zat er blijkbaar niet zo mee als de slangen onder de waterlijn er af zouden springen.

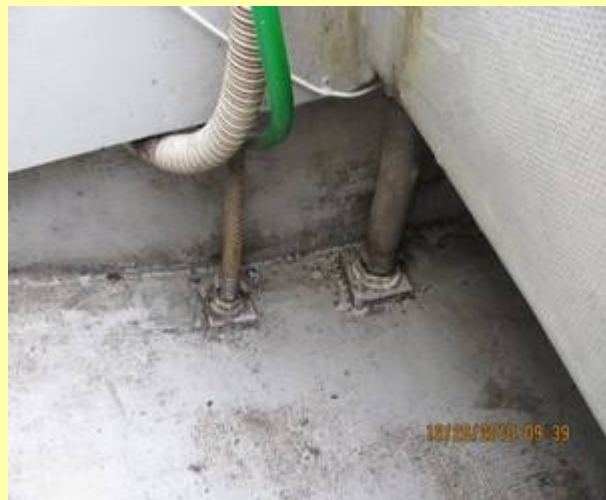
Volgend schip

Hier is een goed voorbeeld waarom ik er niet van houd om ribbelslang met eind-mof te gebruiken. Immers de klem zit om de mof en niet op de slang. De slang wordt slechts op de plaats gehouden door de meer of minder verlijmdde ribbels van de slag. Er kan bij buigen en trekken eenvoudig lekkage ontstaan (zie foto). Helaas worden veel schepen zo opgeleverd zoals bij Franse schepen. Ik heb nog geen slang uit de sok meegemaakt maar wel vaak (kleine) lekkage en ik vind lekkages niet acceptabel in mijn schip.

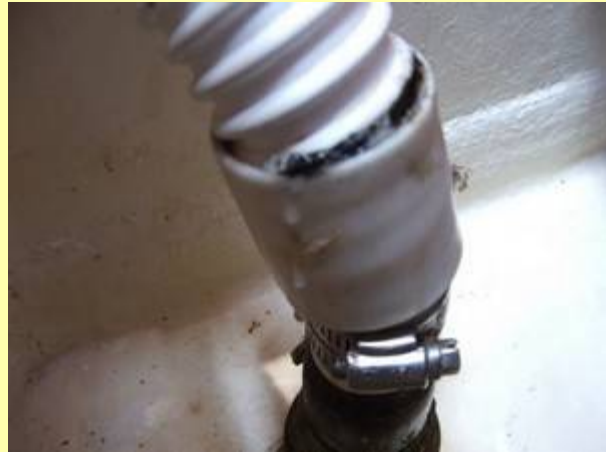
Volgend schip

Er zijn twee plaatsen in een schip waar dubbele slangenklemmen zijn vereist volgens de [ABYC®](#) standard: uitlaatslang en brandstofslangen. Op de foto is een voorbeeld te zien waarbij een tweede klem meer schade dan goeds brengt. Immers de tweede slangenklem is niet op de plaats van de slangtule en door het aanspannen trekt hij de slang ván de tule. En dit is nu juist de oude truc om een slang die er niet af wil toch er af te dwingen.

Deze slang is van de kuipafvoer. Zal dit schip bij een toekomstige zware regenbui zinken? Volgens [BoatUS®](#) zinken er meer schepen stilliggend in de jachthaven dan in de vaart.

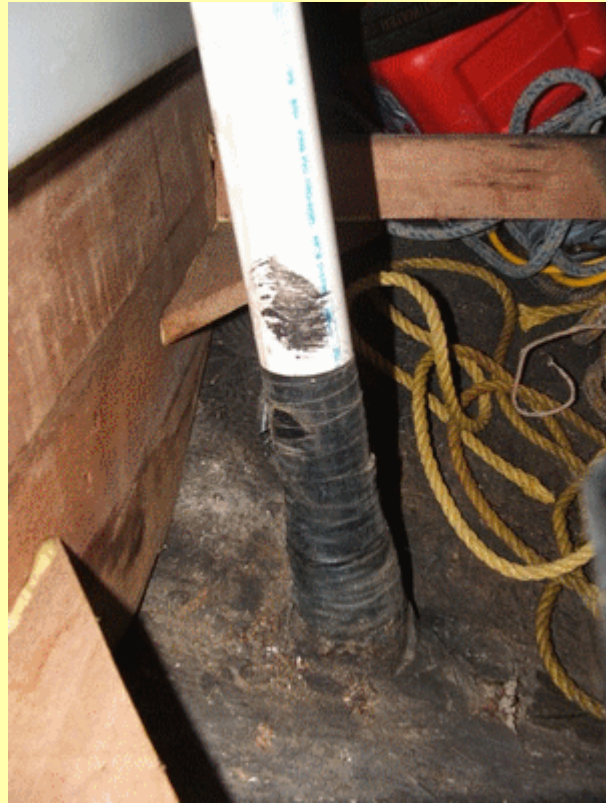
De witte buis op de foto is een plastic riool buis en deze is op de huiddoorvoer vastgezet en afgedicht met een soort isolatie tape. Vreemd is ook dat de spiegel aan de binnenzijde is bedekt met hout. Waarom zou dat zijn gedaan? Maar snel hier onder vandaan!

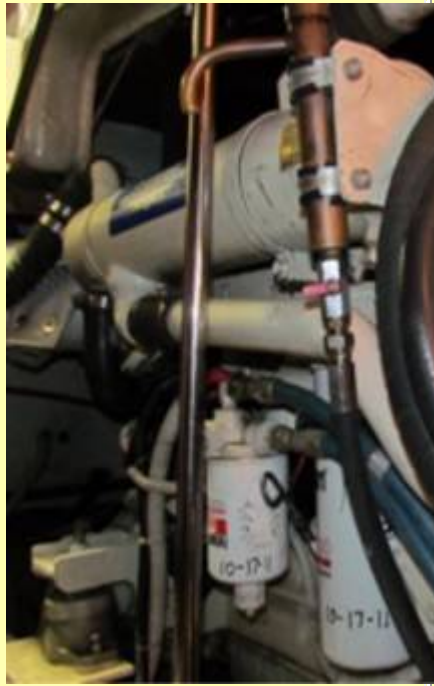
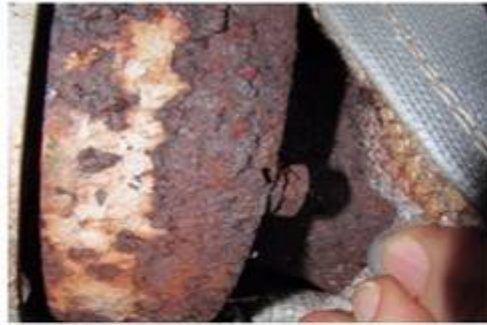
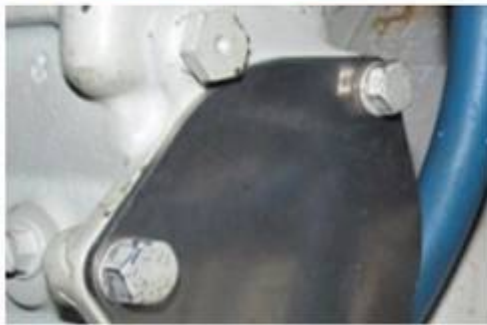
bekijkt. Een gecorrodeerde turbo, een opgezwollen en zachte slang op de carter ontluchting, troebele keerkoppelingolie, een gecorrodeerde moer en draadstuk die door de uitlaatflens zijn getrokken, een lekkend carterdeksel en een nieuwe deksel voor de koelwaterpomp wijzen er allemaal op dat er een enorm oververhittingsprobleem is geweest. Het is niet te zien maar de data op de oliefilters van bakboord naar stuurboord liggen 3 jaar uit elkaar. Dus vele "rode vlaggen" bij deze motor en deze roept om een verdere inspectie inclusief compressietest, inspectie van de turbo en een koppelings- en motorolie analyse.

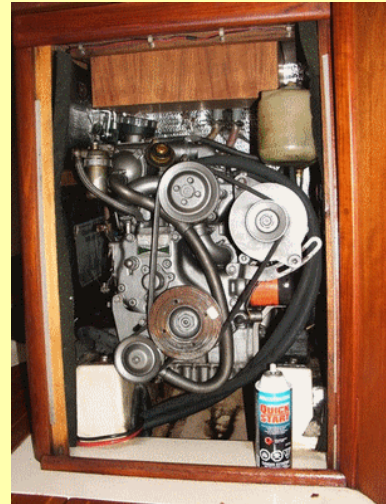
Deze motorruimte ziet er precies zo uit als toen ik het luik openmaakte. Het ziet er niet slecht uit totdat het oog valt op de spuitbus starthulp. Dat is wel een belangrijke aanwijzing dat de motor startproblemen heeft gehad. Het is slecht om dit soort producten te gebruiken bij diesel motoren omdat het de ontsteking afdwingt en deze op het verkeerde moment valt waardoor de zuiger of lagers beschadigd kunnen worden. Er klinkt ook een slecht kloppend geluid bij het gebruik. Dat de motor niet wil starten ligt natuurlijk ergens aan: te weinig compressie, falend koudstart-mechanisme, lekke kleppen, etc.

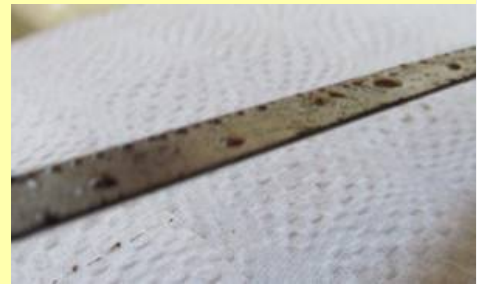
Volgend schip

Controleer de peilstok van de motorolie en de keerkoppeling-olie. Deze peilstok laat duidelijk druppeltjes zien van water of koelvloeistof. Deze motor kan wel eens toe zijn aan een totale revisie.

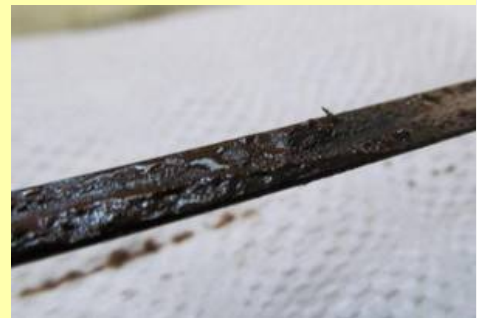
Volgend schip

Deze motor peilstok laat duidelijk corrosie en “modder” zien. Deze motor is over!
Hier is geen olie analyse nodig om een verder probleem te vinden.

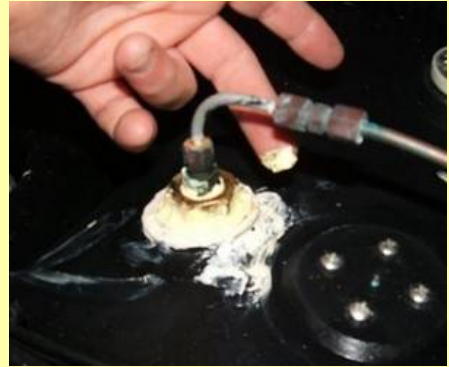
Volgend schip

De eigenaar heeft getracht om het brandstoflek bij deze polyethyleen tank te dichten met een soort kit. Dat heeft dus niet gewerkt!

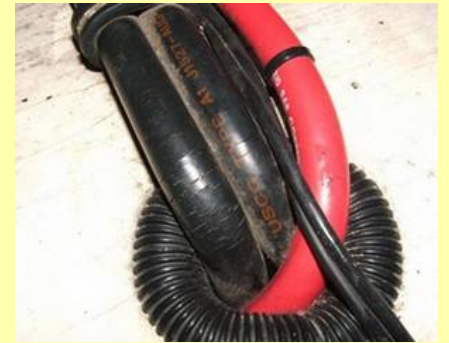
Hier zien we op de foto twee dieselvulslangen die scheurtjes bevatten. De slangen zijn samengeperst met een stel accukabels. Angstige zaak!

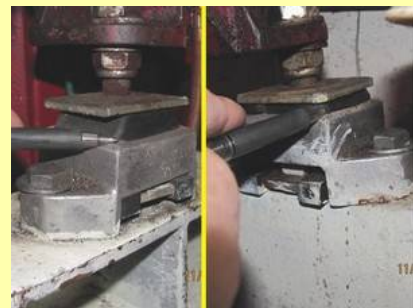
Volgend schip

De motorsteun op de linker foto lijkt in orde. De steun op de rechter foto is fors samengeperst. De kans dat de motor en as goed staan uitgelijnd lijken niet zo groot. Dus het schroefaslager kan versleten zijn maar ook de koppeling en de as (koppeling) kunnen zijn beschadigd. Controleer of de motorsteunen wel vast zitten.

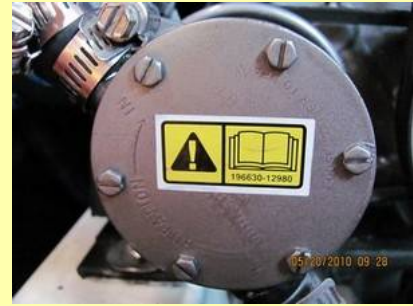
Volgend schip

Kijk eens goed naar deze 6 jaar oude pomp. Er is niets te zien aan de bouten of het deksel. De fabrieksverf zit er nog onbeschadigd op. Deze impeller is nooit vervangen terwijl die volgens de fabrikant elke winter hoort te worden gewisseld. Echter nooit langer dan 3 jaar wachten met vervangen!

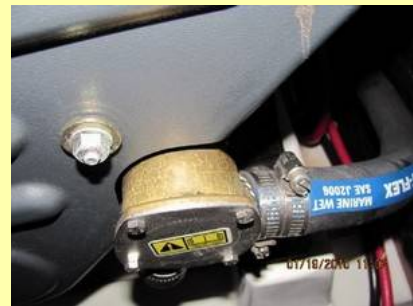
Volgend schip

Hetzelfde probleem, maar kijk eens goed naar het pomphuis. De vele scheurtjes laten zien dat het pomphuis ernstig oververhit is geweest. Het lijkt logisch dat de motor hier schade van zou kunnen hebben ondervonden.

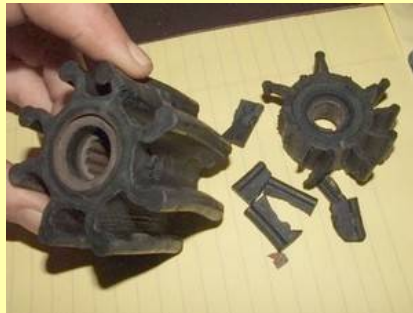
Volgend schip

Dit zijn kapotte impellers. Zelfs als de impeller goed lijkt kunnen er al scheurtjes in de basis van de lamellen zitten. Vervang de impeller sowieso iedere 2 jaar! Als een nieuwe impeller te lang in de winkel ligt dan kan deze ook al te ver zijn verouderd om te gebruiken! Impeller pompen worden vaak veronachtzaamd bij het onderhoud

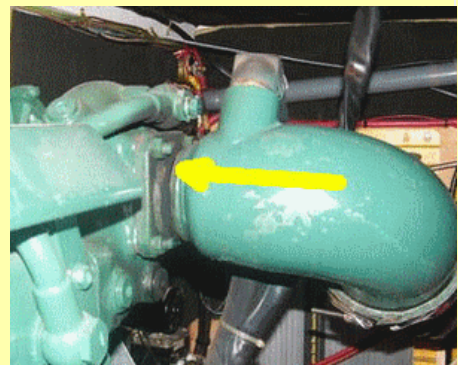
Volgend schip

Kijk eens naar het roet rond de aansluiting van de uitlaatbocht. Dit is een lek in de uitlaat van wat bleek een scheur in de bocht. Het kostte slechts € 40,- om het te laten lassen. Maar als je het niet doet is CO-vergiftiging mogelijk.

Mensen die zeggen dat dieselmotoren geen CO-gevaar kunnen opleveren gaan voorbij aan het cumulatieveffect. Voor meer informatie kijk bij [CO vergiftiging bij schepen](#).

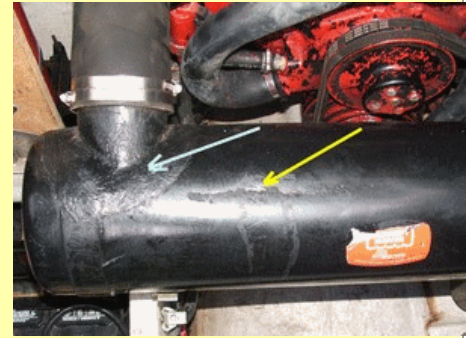
Volgend schip

Deze pijpaanhechting lijkt op een polyester of epoxy-glasklusje (lichtblauwe pijl) en dat is geen probleem, alleen zou een meer flexibele glas-mat beter zijn geweest. Bij de gele pijl is er wel een serieus probleem. Hier is een scheur in de uitlaat die is gedicht met zwarte kit. Wederom een potentieel geval van CO-vergiftiging.

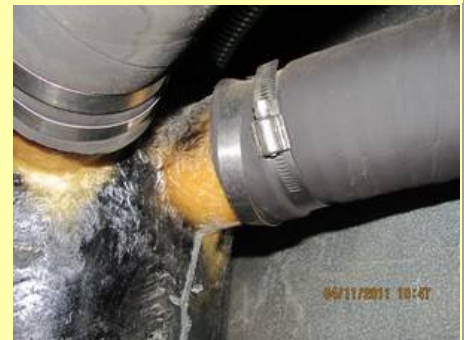
Volgend schip

Deze verkeerd geplaatste tweede slangenklem drukt de slang verdere van het stuk pijp af. De lekkage is al te zien en wederom een potentieel CO-gevaar.

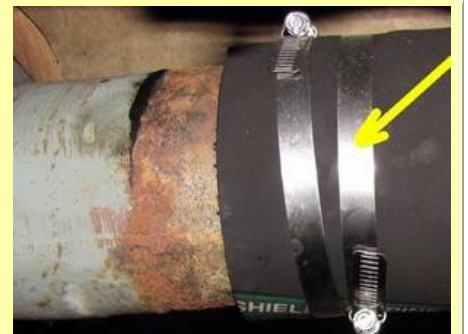
Volgend schip

Deze verkeerd geplaatste tweede slangenklem trekt de slang van een stuk uitlaatpijp, dat trouwens ook nog is gescheurd. De slang heeft oorspronkelijk verder op de pijp gezeten, tot aan de grijze verf. De eerste klem zit ook niet zo lekker.

Als dit niet snel wordt gerepareerd kan dit schip zo afzinken na de te waterlating bij de eerste vaartocht. Je kunt kiezen: óf CO,vergiftiging øff verdrinken.

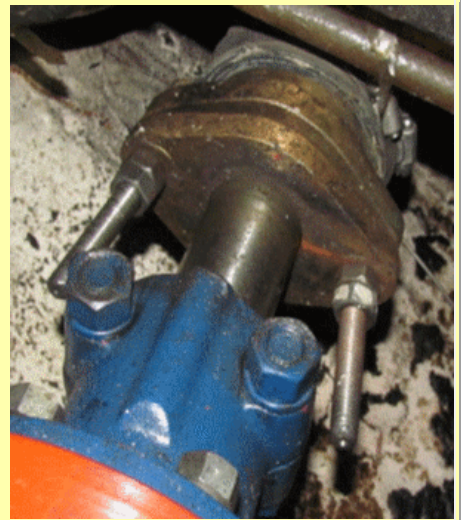
Hekdrive

Deze afdichting heeft twee verbogen stelbouten. Waarom? Verkeerd type? Verkeerde afmeting? Dit moet toch echt even verder worden onderzocht.

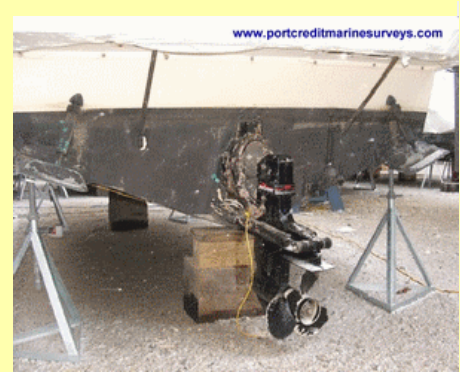
Foto rechts – Merk op dat het zwarte staartstuk lijkt te zijn vervangen (nieuw in de verf) en dat de onderwaterverf op de spiegel in contact is met het bovenste deel van het staartstuk. Als je dat vergelijkt met het schip hierboven zie je het verschil: deze heeft een vier cm kale rand op de spiegel om het staartstuk. Waarom? Vele onderwaterverfsystemen bevatten allerlei metalen als die in contact komen met het staartstuk kan dat leiden tot galvanische corrosie. Fabrikanten geven geen garantie bij corrosie op het staartstuk van een nieuwe hekmotor als hij in contact is met onderwaterverf. Deze eigenaar kan in een paar jaar tijd weer toe zijn aan een nieuw staartstuk. Klik hier voor meer info over [Electrolyse, galvanische aantasting en corrosive veroorzakende lekstromen](#)

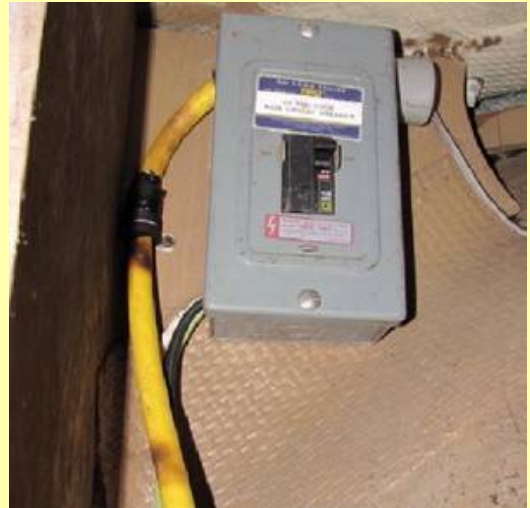
Zelfde schip als hierboven

Hier is alweer een elektrisch genie aan het werk geweest. Dit genie heeft een enkelpolige zekering automaat geïnstalleerd zonder een polariteitsindicator of een voltmeter. En daarbij, kijk eens naar de zwarte plekken op het snoer. Iets heeft overduidelijk voor een te hoge temperatuur gezorgd.....

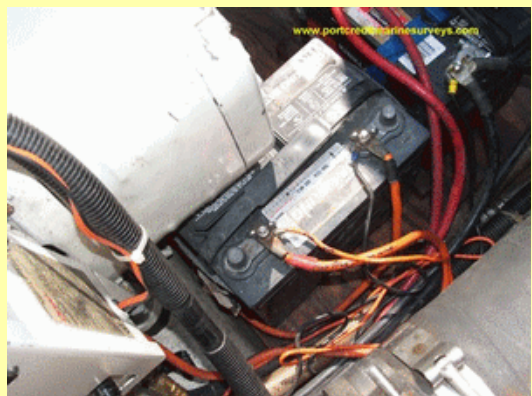
De accu rechts op de foto is niet in een kunststof bak geplaatst (multiplex is niet ok) om weglappend zuur op te vangen. Het knalgas dat bij het laden kan worden gevormd is niet alleen explosief maar ook erg corrosief en kan de er boven gemonteerde dynamo aantasten. De accu staat niet vast, dus als een golf van vijftig cm het schip laat rollen, kunnen de onbeschermd aansluitingen in contact komen met het dynamohuis erboven en kortsluiting, brand en complete uitval van het systeem veroorzaken!

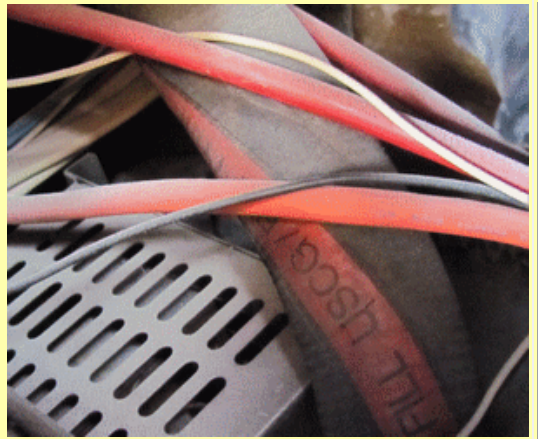
Deze brandstofslang laat een aantal mooie breuken zien en scheurt langs de rand van een acculader die niet explosie veilig is.

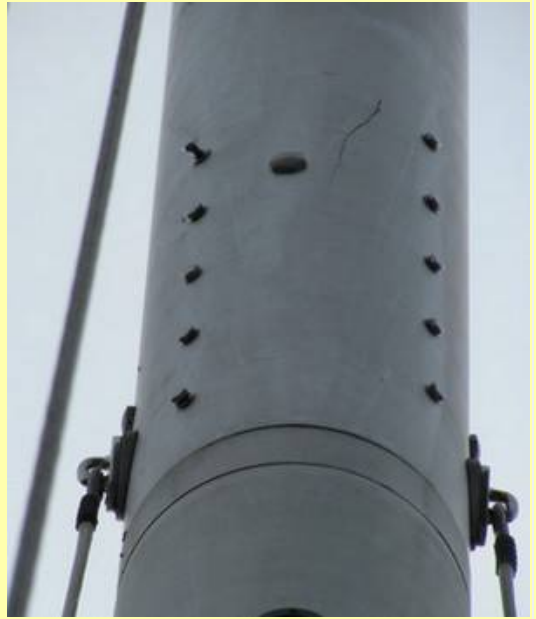
Mast en een reparatiesok maken dit een mast die de naam mast niet verdient. Losse bouten en een scheur. Waarde vermindering ongeveer \$60.000,-
Vergeet nooit je verrekijker mee te nemen.

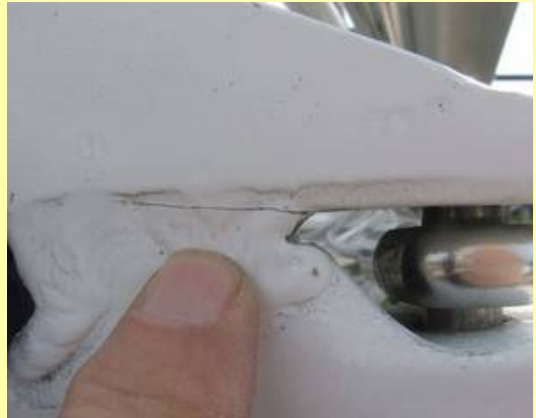
De scheur in deze masttop fitting had ik niet gezien met de verrekijker als het een staande mast was. Weinig experts gaan de mast in.

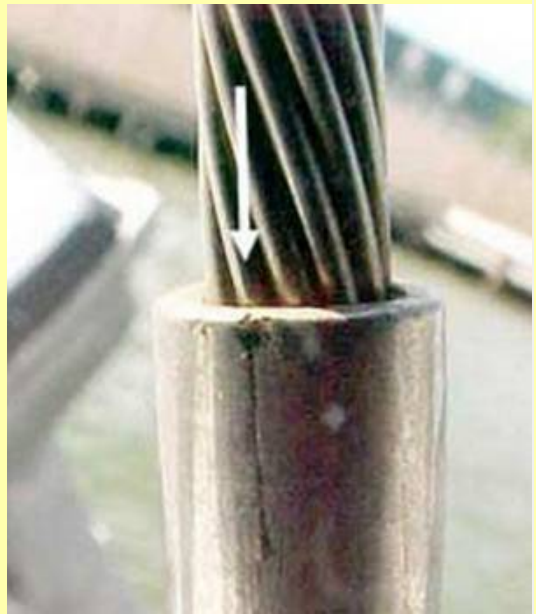
Nogmaals een foto van Jay. Ik heb nooit naar scheuren gezocht in rvs verstaging met kleurtesten. Een vergrootglas was altijd voldoende. De onderste terminals zoals die hier rechts op de foto verouderen sneller dan de bovenste omdat vuil langs de draad in de knelverbinding komt. Roestvrijstaal corrodeert in afwezigheid van zuurstof. Dus het vuil hoopt op en het opgesloten stilstaande water wordt zuurstofloos en de corrosie start van binnenuit. De overduidelijke scheur in deze terminal laat zien dat deze terminal moet worden vervangen. Het is beter de hele draad te vervangen dan om een nieuwe terminal aan een oude draad te maken.

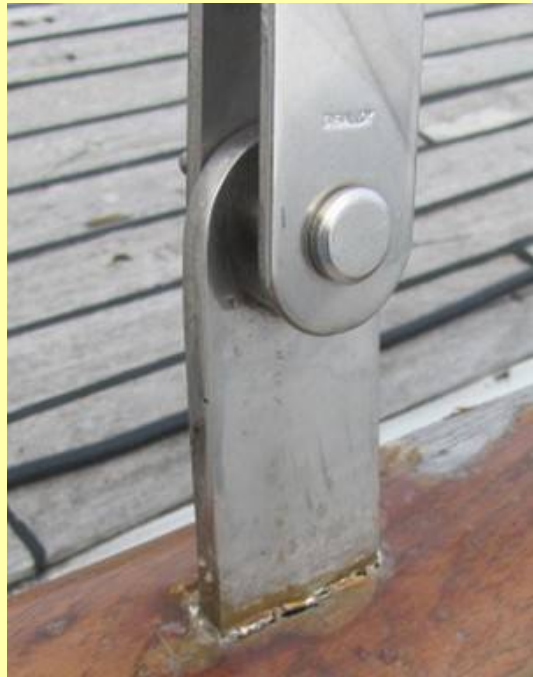
Op zoet water zal dit misschien wel een leven lang meegaan maar in zout water zijn constructies zoals deze behoorlijk dom. Deze putting is in constant contact met vochtig hout (organische zuren) en dat is echt slecht voor RVS. Doe er nu nog wat zout bij en het zal niet erg lang duren voor er een gevaarlijke situatie ontstaat.

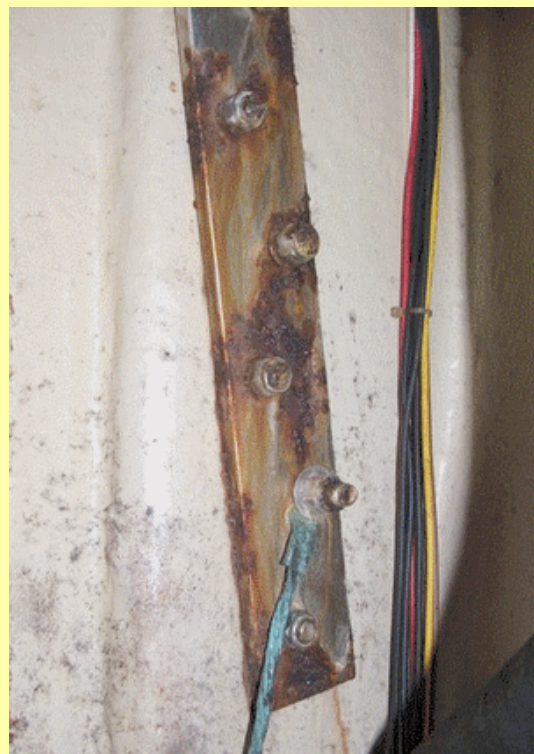
Wat u ziet aan op deze RVS puttings lijkt slechts oppervlakkige corrosie maar het RVS is weg gecorrodeerd aan de binnenkant.

De eigenaar maakte de platen schoon met een soort schuurmiddel zodat de corrosie aan de buitenkant er vanaf ging. Hierdoor zagen ze er niet eens zo heel slecht uit, totdat je dichtbij kijkt, dan kan je vele hele haast microscopisch kleine putjes zien.
