Een nieuw roer voor een Loper

Maarten Jansen
Loper #450 "Nachtvlinder"
Amsterdam

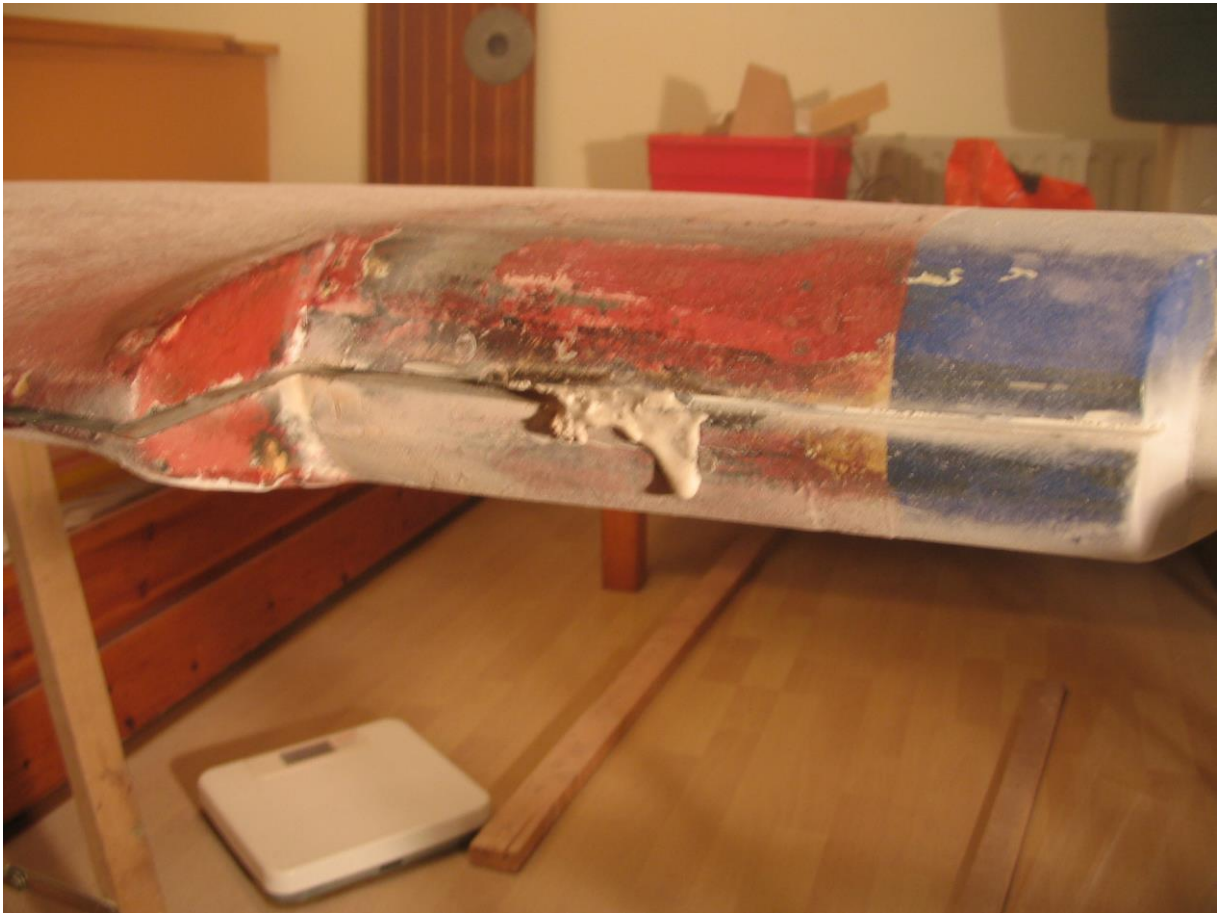
Tijdens de sloop van het oude roer bleek het schuim verzadigd met water, echter de roekoning met strips zat nog steeds muurvast op de buitenschalen van het roer gelamineerd! De speling die ik gevoeld dacht te hebben is er dus nooit geweest of is veroorzaakt door speling op het helmstokbeslag.

De zaag erin! Er druipt water uit.

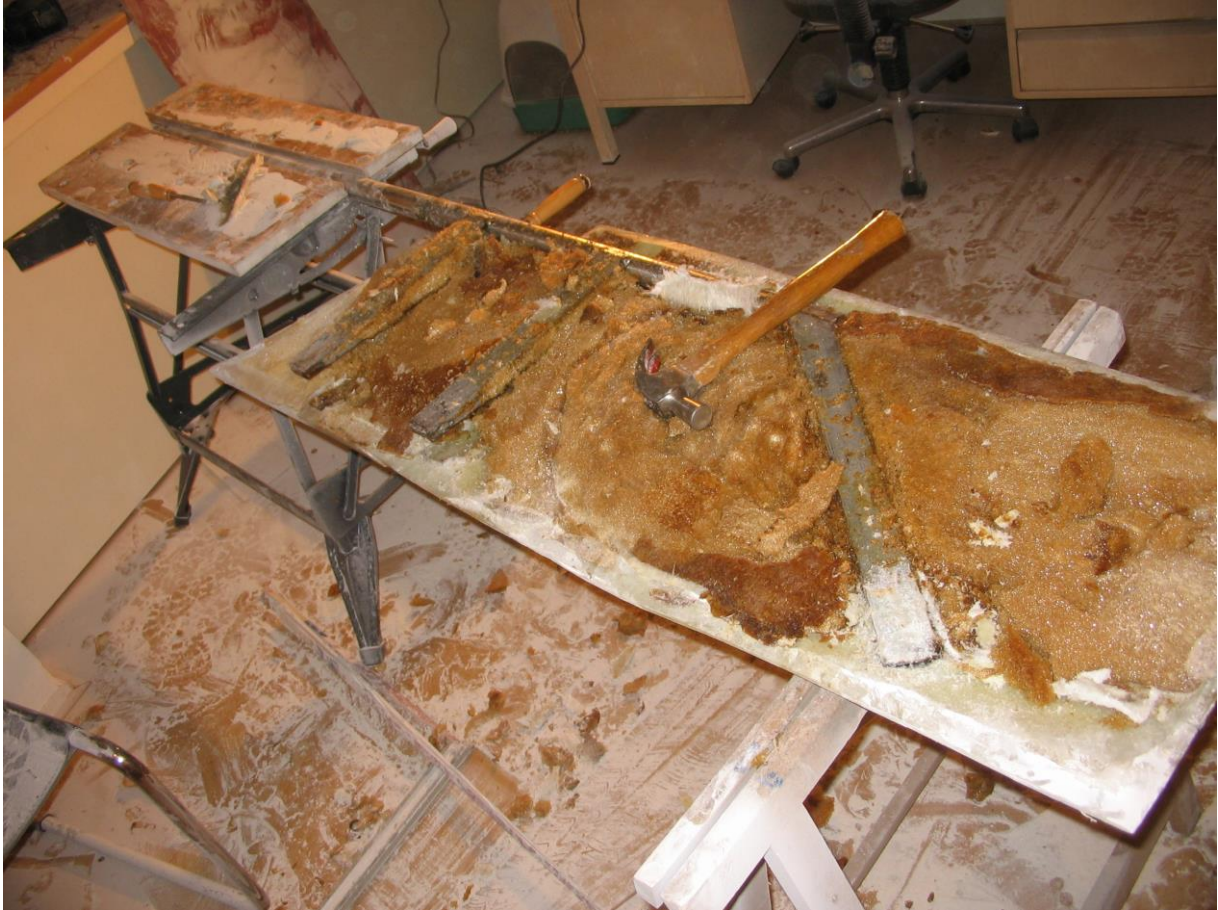
Losmaken van het RVS binnenwerk. De as en eindstukken van de V-strips zijn ingelamineerd

- **Mechanisch:**
Omdat het bestaande RVS binnenwerk nog in goede staat was en erg degelijk, wilde ik dit opnieuw gebruiken. Dit betekende wel dat het bestaande roer definitief gesloopt zou moeten worden.

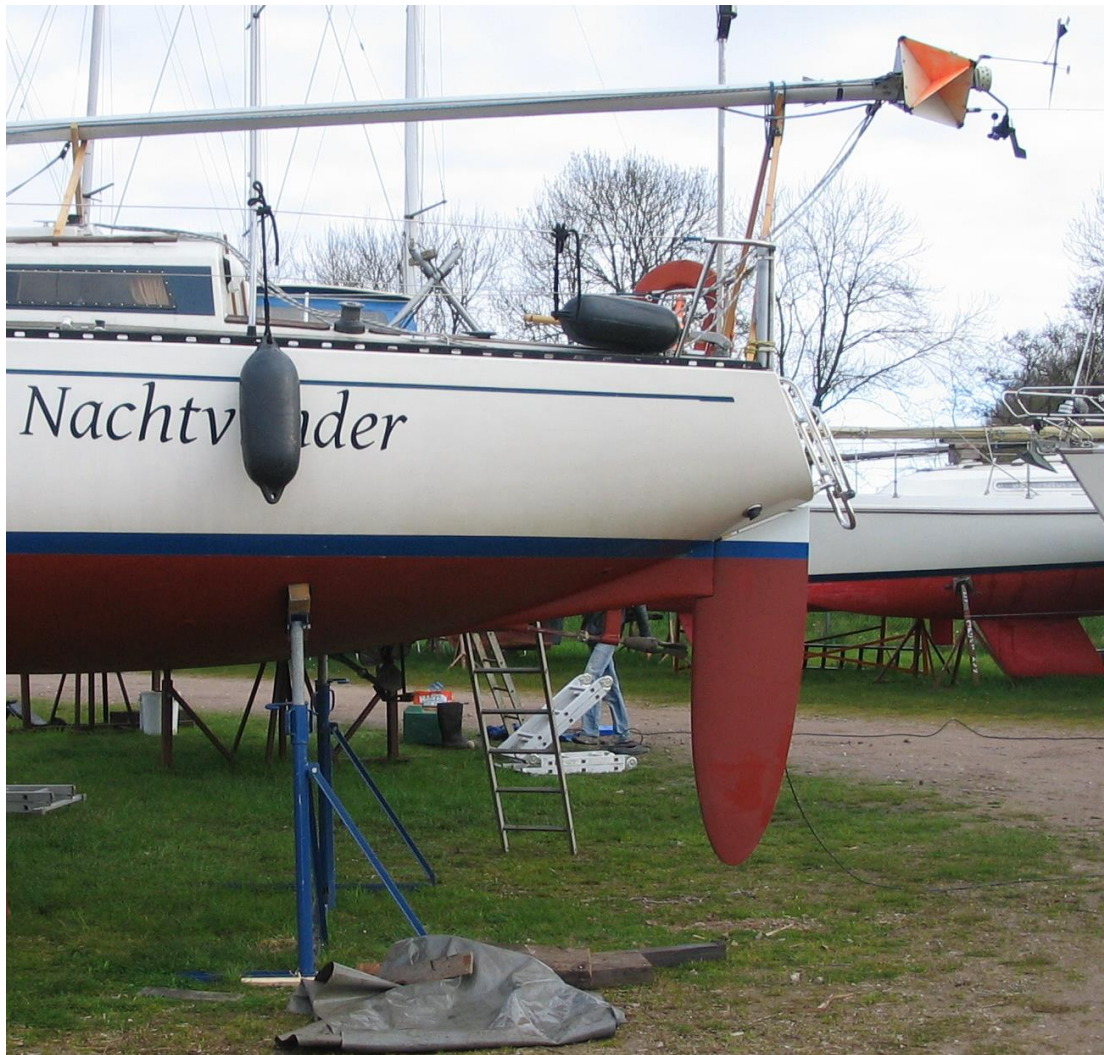
Heel erg lekker! De roerdruk is duidelijk verminderd zonder verlies van het gevoel met de boot! De boot stuurt nu erg licht en nauwkeurig. Ook merk ik dat er een kleinere roeruitslag nodig is tijdens het zeilen, hetgeen in het begin wel wennen was. Ook lijkt de boot koersvaster, waar ik geen verklaring voor heb. Vorig jaar in de Duitse Bocht is de eerste vuurdoop geweest; een dag tegen windkracht 7 in gehakt, wat helemaal niet leuk was. Enorm stijle golven waarvan sommige brekend. We zijn tijdens die tocht geen enkele keer uit het roer gelopen en hadden wel aardig wat zeil staan om goed te kunnen blijven lopen. Afgelopen zomer met windkracht 5 gespied (ruime wind), iets wat ik vroeger nooit gedurft zou hebben. Alles lijkt nu veel langer onder controle te blijven (en toen ook voor het eerst 10 knopen op het log aangetikt tijdens een lange surf!).

Eindresultaat. Het oude roer was verwijderd toen de boot in de kraan hing. Om het nieuwe roer te passen moest een flink gat in de grond gegraven worden ;)
