Het wel een wee van een schuimpje

Bert Verweij

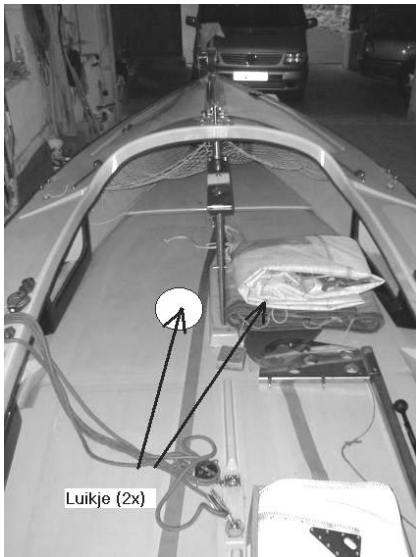
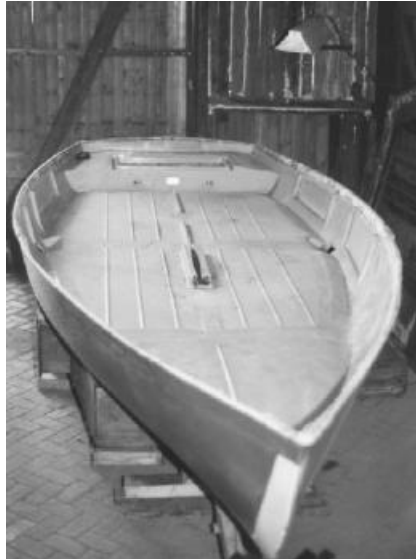
Deze luiken zijn in allerlei maten en vormen te koop. Ik heb gekozen voor ronde luikjes met een diameter van zo'n 15 centimeter, bijvoorbeeld Plastimo artikelnummer 27364. Zie plaatje.

(Opmerking: Het plaatje is een bewerkte foto van internet, van mijn boot heb ik geen foto's omdat deze ver van huis in winterstalling ligt.)

Om meer inzicht te krijgen in de toestand van mijn boot tussen de beide onderschalen heb ik een tweetal gaten in de kuipbodem gezaagd. De maat van deze gaten hebben heb ik zodanig gekozen dat er in/op deze gaten inspectieluiken gemonteerd kunnen worden.
