EEN SEAHORSE GERED VAN DE SLOOP

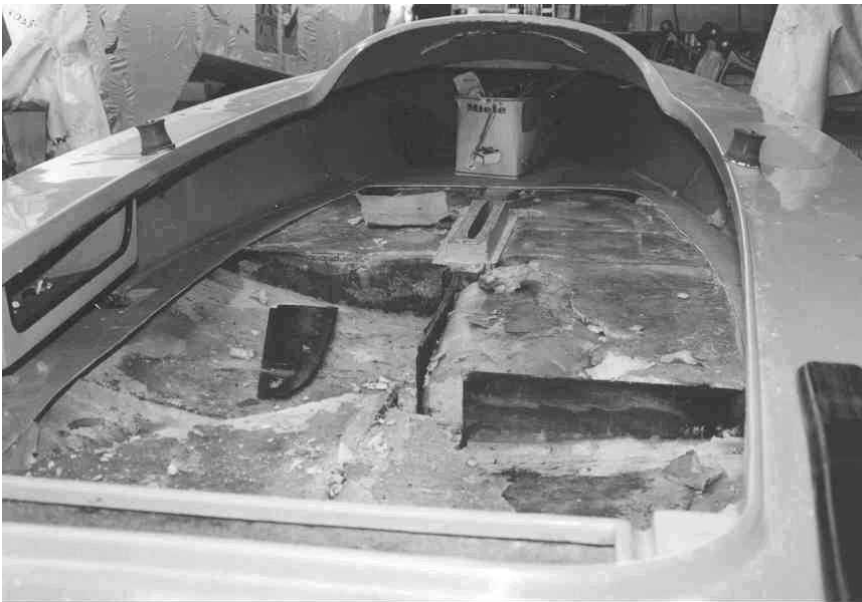
schootbevestiging nog wel repareren. Tevens hoorden we wat water klotsen in de boot, maar optimistisch dat we waren; "dat water krijgen we er wel uit" zeiden we.

Nadat de boot bij ons thuis weer in het water lag, kwamen we er achter dat de tuigage niet helemaal klopte. De mastvoet bijvoorbeeld paste geheel niet en de plaats van de verstaging was veranderd. Dus besloten we de boot eerst in

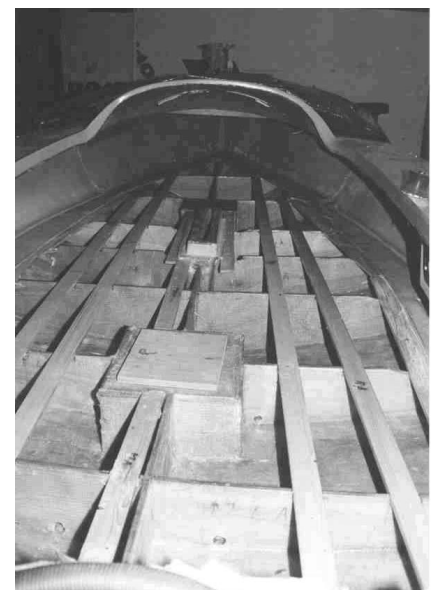
Vervolgens hebben we een gat gezaagd in de vloer en tot onze grote schrik bleek het schuim van boven tot onder even nat als een spons die is ondergedompeld in een emmer water. De spanten aan de binnenzijde hadden meer weg van een oliehoudende substantie dan van een degelijk stuk hout.

Eerst hebben we de vloer er in drie delen uitgezaagd en daarna het schuim (30 vuilniszakken vol!) en de oude spanten verwijderd. Vervolgens hebben we een verstevigende laag polyester aan de binnenkant van de schaal aangebracht. Tevens werd de zwaardkast extra versterkt.

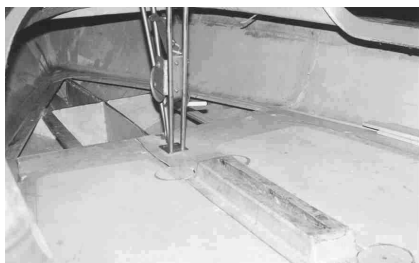
Toen moesten er nieuwe spanten worden gemaakt, een zeer precies en tijdrovend karwei. We hebben hiervoor watervast hechthout gebruikt. Nadat ook deze spanten ingepolyesterd waren kon de vloer er weer in. Tijdens het

hele proces moest ook het draagvlak van de vloer in de gaten gehouden worden.

Omdat we het te kostbaar vonden om de vloer met polyester op dikte te brengen hebben we in plaats daarvan houten balkjes over de spanten gelegd. De kunst was natuurlijk om de zaagsnede weer goed te laten aansluiten, en we kunnen zeggen, dat dit aardig gelukt is.

De vloer is met epoxylijm verlijmd aan de spanten en de zaagsnede is met hier en daar een hoogte verschil, weggewerkt met epoxyplamuur.
