## C777 met een zingende schroef ...

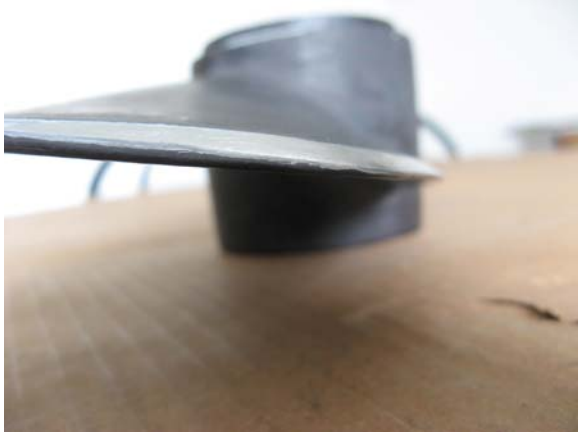
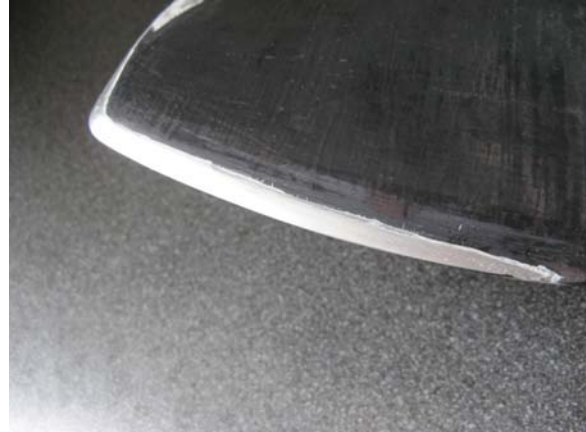
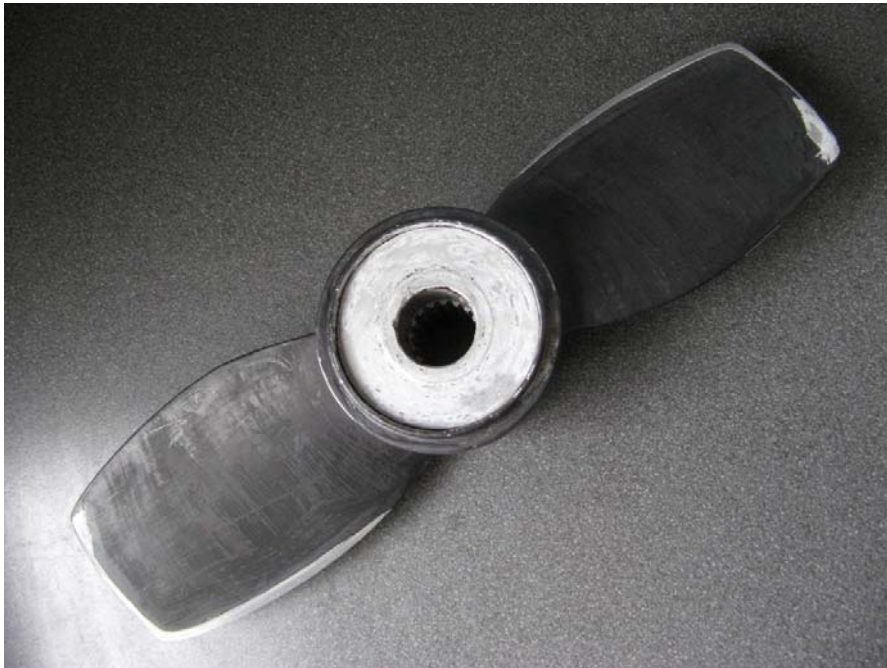
Na die deskundige omschrijving en aanbevolen oplossing kostte het niet veel moeite de stoute schoenen aan te trekken en de vijl in de schroefbladen te zetten. Dat doe je aan saildrive –zijde van de schroef (aan de achterzijde van het blad waar de waterstroom loslaat), en waar bij vooruitvaren de laagste druk heerst. Dat ziet er dan zo uit :

Uiteraard moet het blanke metaal behandeld worden met een geschikte primer, ik heb prima ervaringen met de hechtprimer voor non-ferrometaal van Hammerite. Tijdens proefvaarten met de volgens bovenstaande beschrijving bewerkte schroef bleek de behandeling een doorslaand succes : bij geen enkel toerental was nog enige neiging tot zingen te bespeuren.
