# Stalen schokker **WAD'nWIND**

Verslag van de transformatie van de schroef naar een tipplaat schroef.

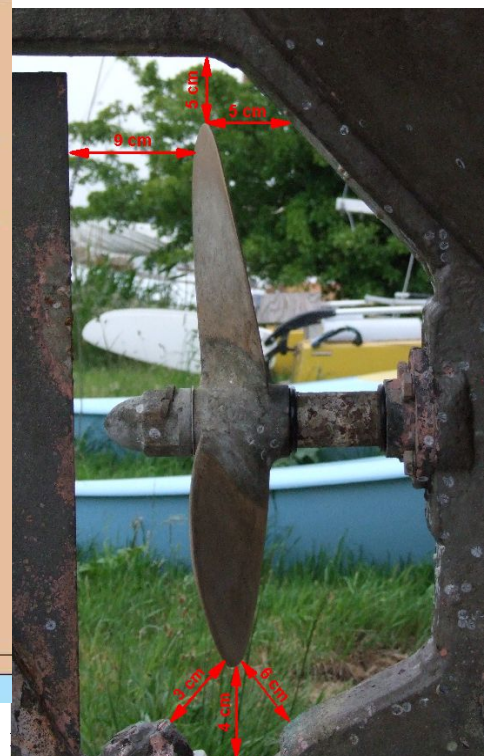
**Propeller vrijslagen in schroefraam**

Niet geheel onbelangrijk zijn de regels voor vrijslagen in het schroefraam. Uit de tekeningen en de foto blijkt dat we hier net aan voldoen. Bij een tipplaatschroef wordt de uiteindelijke diameter kleiner waardoor de vrijslagen gunstig beïnvloed worden. Ook zullen de tipplaten sterker zijn dan een dun schroefblad

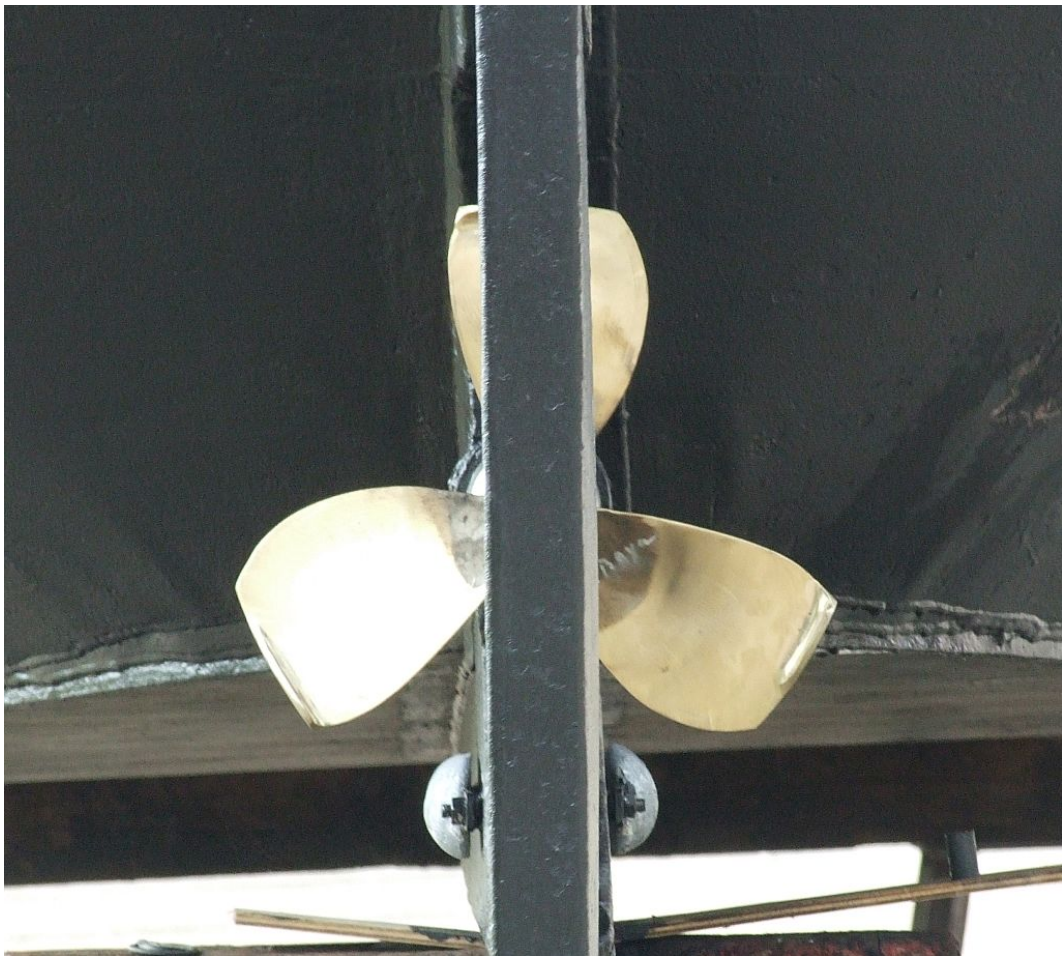
Nieuwe situatie

Detail opname van de tipbladen, die zowel aan de voor als achterzijde van het blad zitten. De uiteindelijke diameter wordt kleiner waardoor mogelijk de weerstand tijdens het zeilen kleiner is.

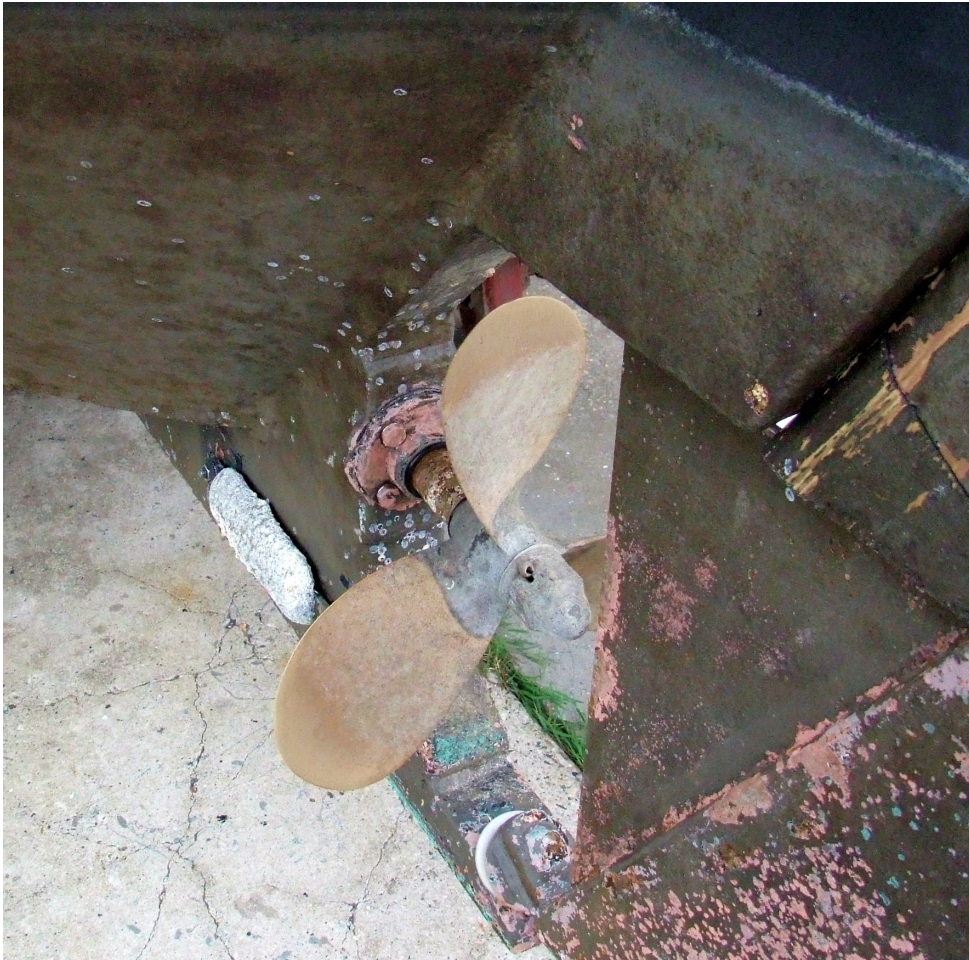
Oude situatie

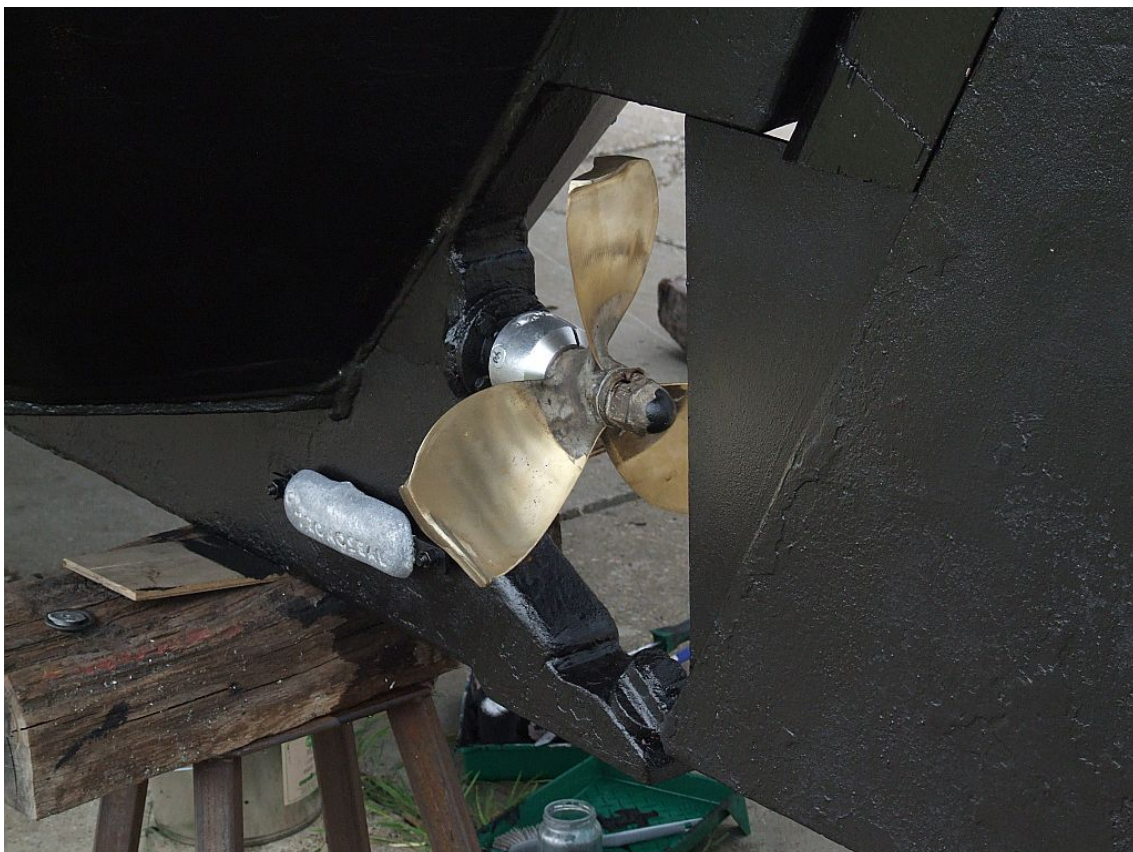
Nieuwe situatie
