**Evaluatierapport**

**Kapseizen reddingboot Anna Margaretha**

**1 november 2006**

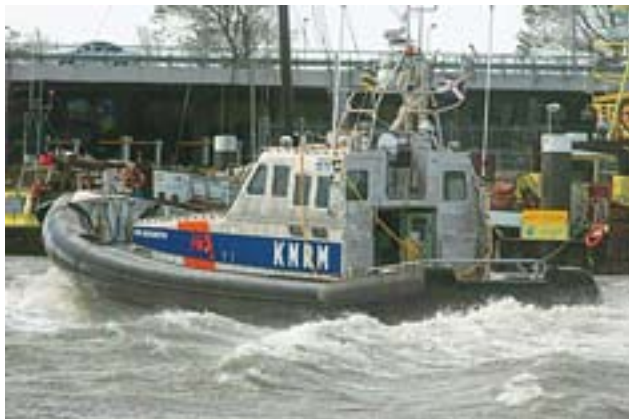
*De Anna Margaretha loopt Lauwersoog binnen.*

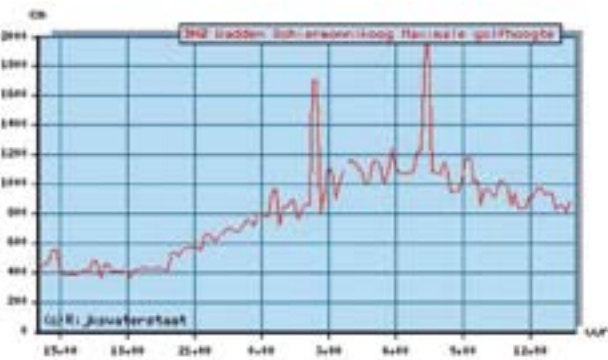
Max. golfhoogte Schiermonnikoog.

Voor meetgegevens (golfhoogte, stroming, temperatuur, getij) kan Rijkswaterstaat terugvallen op meetboeien bij de Wierumergronden, ten noorden en zuiden van Schiermonnikoog, in het Huibertgat en bij Eemshaven. De golfmeetboei registreerde pieken van 19 meter, maar dit werd later als meetfout aangemerkt. Metingen van boorplatforms noordelijker en westelijker op de Noordzee spraken evenwel ook van dergelijke pieken. Bovendien werd op enkele platforms golfschade aan onderdelen gemeld op een hoogte van 18 meter.

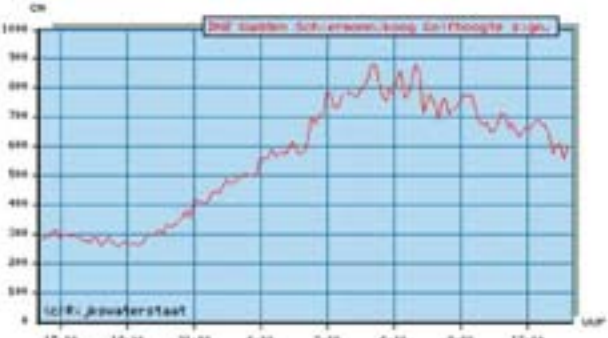
Significante golfhoogte Schiermonnikoog

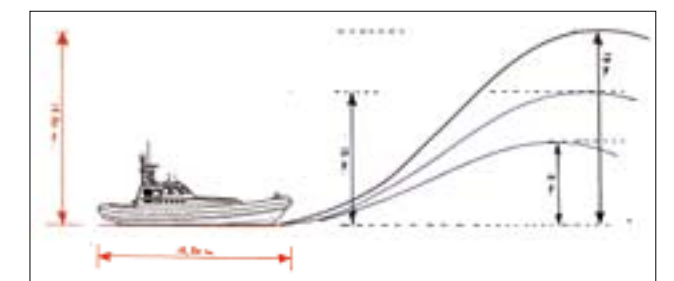
Golfhoogte in relatie tot reddingboot

De geschatte golfhoogte van de grondzeeën van 15 meter kan niet worden bevestigd uit metingen ter plekke. De schatting is gebaseerd op waarnemingen en gemiddelde gemeten golfhoogte elders op de Noordzee, alsmede op berekeningen aan de hand van stroming tegen wind, die lokaal hogere golven en grondzeeën kan doen ontstaan.

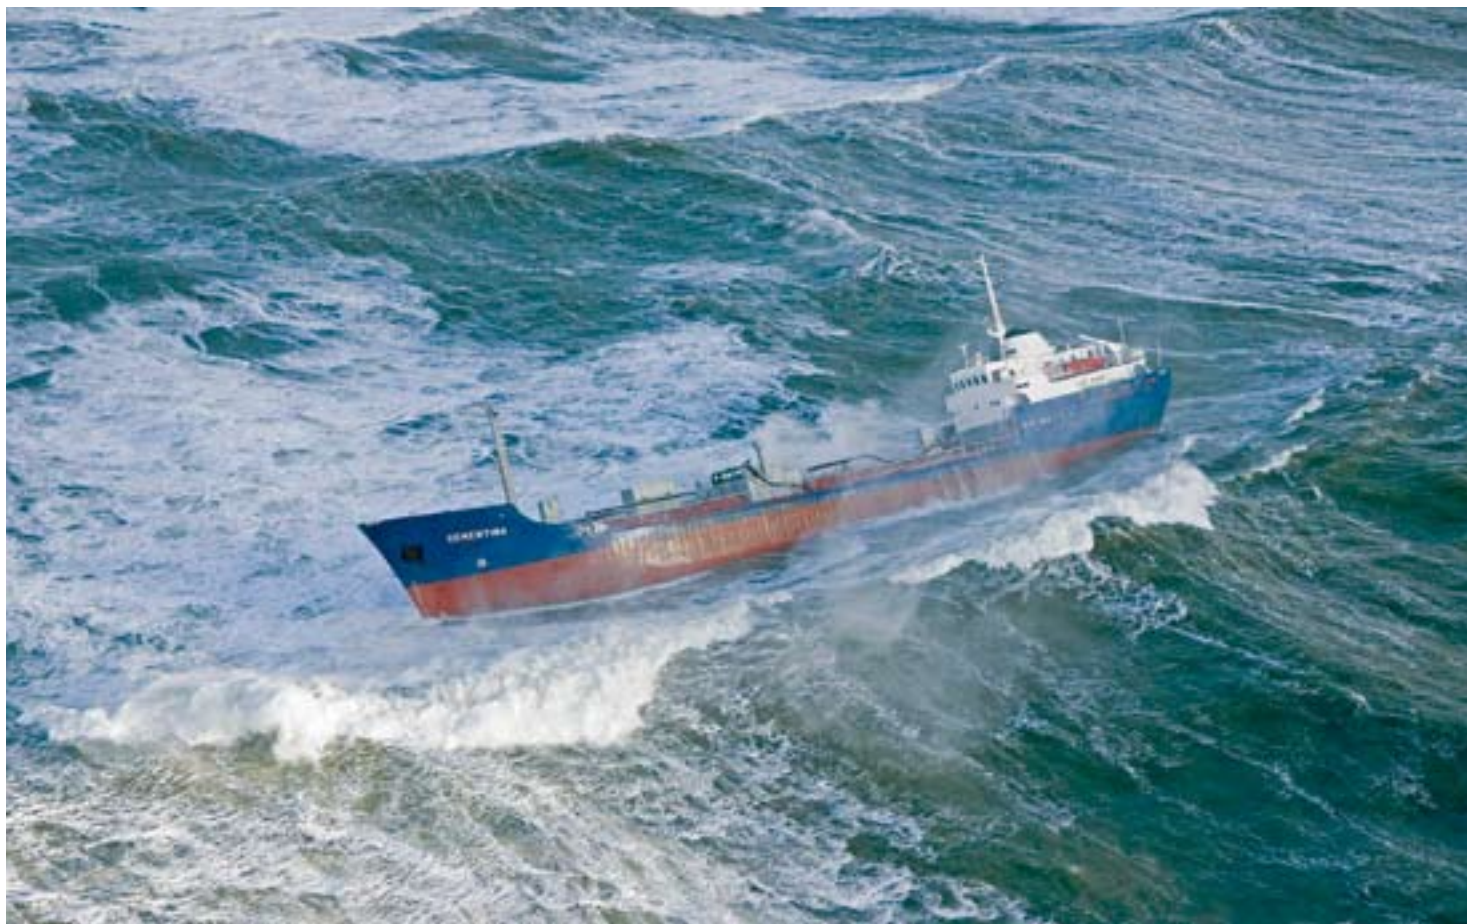
De bemanning heeft zich onvoldoende gerealiseerd waar ze zich bevond. Ook de kustwacht heeft geen informatie gegeven aan de kapitein van de Cementina of de schipper van de Anna Margaretha, dat men de gronden naderde. Vanaf het moment van aankomst tot het kapseizen is de aandacht volledig bij de pogingen geweest om de Cementina weer met de kop op zee te krijgen en daardoor schip en bemanning te redden. De omstandigheden verslechterden wel, maar echte brekers kwamen nog niet over. Er zijn geen signalen opgepikt of berichten ontvangen die wezen op een gevaarlijke positie zo dicht

Cementina driftend in de Westereems, ca. 09.05 uur
