Doe het zelf expertise van je schip (rev1)
MARINE SURVEY 101

Dit is een vrije vertaling van het artikel van
William Wallace Gouk – Port Credit Marine Services - ©copyright

Doe het zelf expertise van je schip **MARINE SURVEY 101**

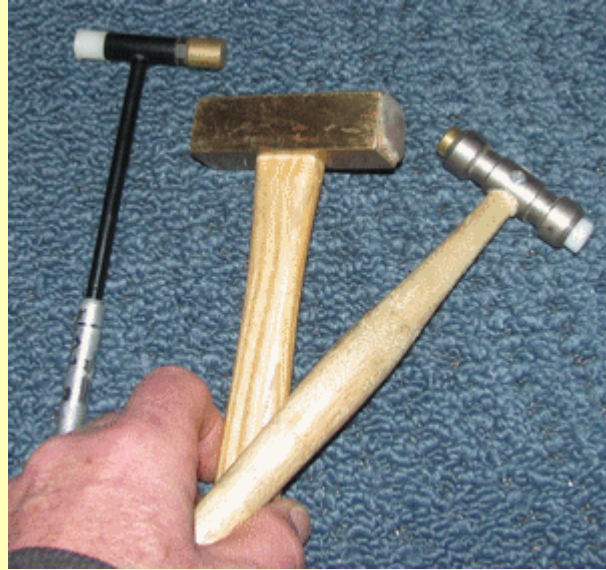
Een voorbeeld – een schip met een hekaandrijving (I/O = inboard + outboard) zal vaker wel dan niet na een aantal jaren een natte kern hebben. De spiegel is gemaakt van een sandwich van polyester (of epoxy) met multiplex in het midden. De plaatsen waar de aandrijving door de spiegel gaat zijn minder goed afgedicht en ook de schroefgaten kunnen lekken. Voor het repareren en vervangen van zulk een spiegel zijn de kosten snel €8-12.000,-. Gelukkig zijn de verschillen tussen nat, droog en gedelamineerd goed te horen met kloppen. Om er zeker van te zijn dat er geen deuken in de antifouling komen kunt u wat schilders tape op de kop van de hamer doen. Start net onder de waterlijn bij een hoek met kloppen en ga dan al kloppend naar het staartstuk. Als u een “klikkend” geluid hoort is het goed. Als u een dof geluid hoort en een terugveren merkt dan zit er vocht achter of is er sprake van delaminatie of zelfs rot kernmateriaal.

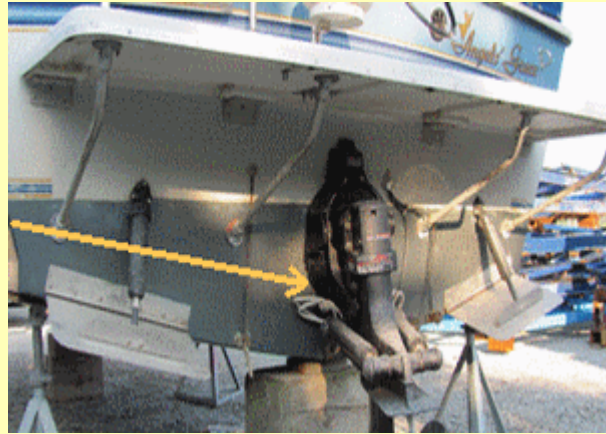
Klop langs de gele lijn

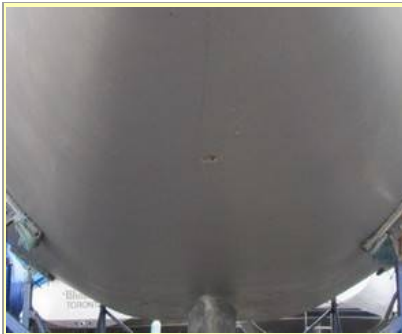
Kijkend in de richting van de boeg naar de kiel zien we een onderwaterschip dat strak en glad lijkt.

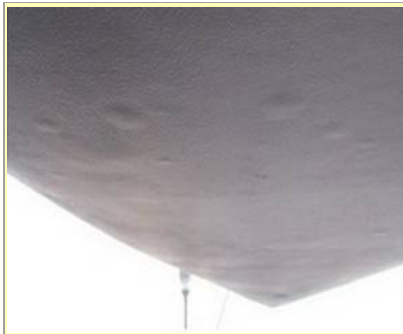
Even later kijkend van de kiel naar voren zien we 2 tot 4 cm grote blazen die we eerst niet zagen uit de andere hoek.

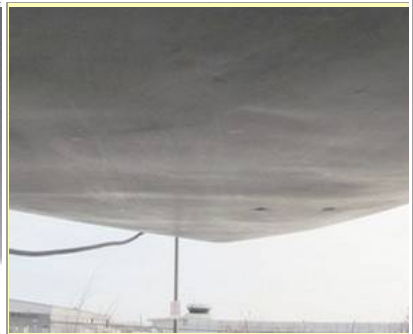
Zelfde foto als links maar met een iets kleinere hoek vertoont een onderwaterschip dat niet strak is en dat is een indicatie van grote reparaties.

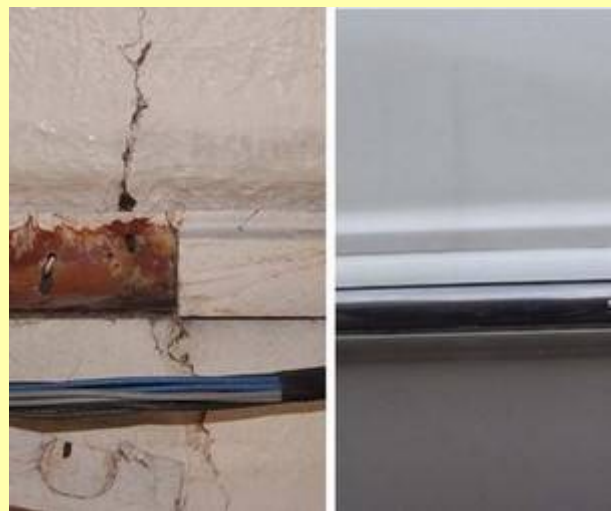
Op de foto aan de linkerkant is de binnenkant te zien. Een behoorlijk klap tegen de stootrand is nog goed te zien binnen waar het polyester is gekraakt. Echter aan de buitenkant is de schade goed verborgen zonder dat het polyester laminaat is gerepareerd. Zelfs de houten strip aan de binnenzijde is niet vervangen; zie de schroef die uitsteekt.

Als je rond het schip loopt kijk dan aan de onderkant van de stootrand. Zie je daar een nieuw stuk afdichtingskit, ga dan naar het corresponderende stuk binnen in het schip en controleer of je daar kunt zien wat de reden is voor de nieuwe kit-rand.

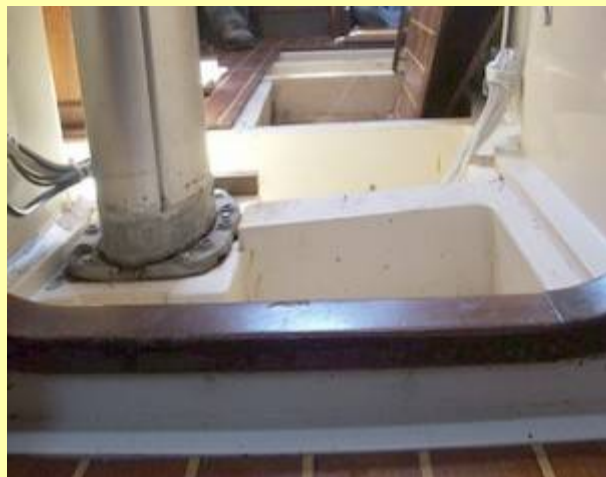
Wanneer we binnen de bilge vlonderplanken optillen zien we dat het frame van de voet van de mast aan de rechterkant iets hoger ligt dan de linkerkant. Net achter de mast zien we een houten blokje dat werd gebruikt om de vlonder vlak te houden. Je kunt zien dat er tussen mastvoet en de dwarsaanhechting scheuren lopen. Als we beter kijken dan zien we dat er onder aan de mast een stuk aan de mast is gelast van ongeveer 5 hoog.

Wat is er gebeurd? De ondersteuning van de mast heeft het in de loop van de tijd begeven en de eigenaar kon in het begin de verstaging van de mast nog

bijstellen, aandraaien. Toen dat niet meer kon is er een stuk aan de mast gelast en begon het probleem opnieuw.

Eind van het verhaal: - De kiel zat los en zou eraf kunnen gaan vallen.

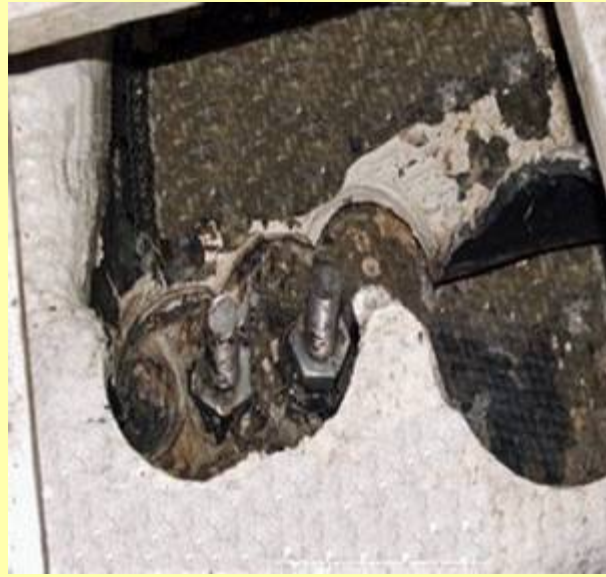
Volgend schip

Gietijzeren kiel, roestvrijstalen bouten en normale metalen moeren. Jazeker, zo is het schip uit de fabriek gekomen! Zoiets is gedoemd om snel fout te gaan.

Het kost €15,- om deze zeilboot van acht meter zeilboot te repareren. De waarde van deze zeilboot in goede staat is € 2.000,- Hoe vindt u het om mij € 500,- te betalen om dit probleem voor u te ontdekken?

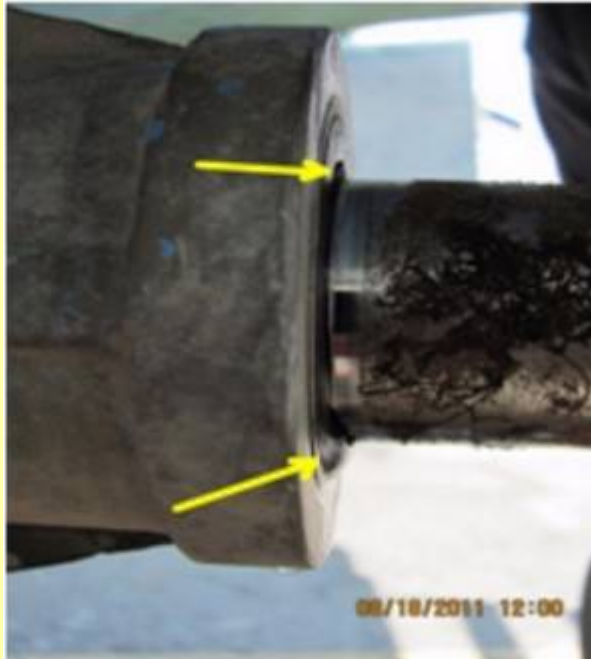
Zelfde schip als hierboven

Binnenin vinden we losse motorsteunen en, zoals op de foto hiernaast te zien is, is de vetkoordpakkingbus niet geborgd met bouten énn loopt de as niet in het centrum van de afdichtingsbus.

Als koper zou ik dit toch eerst allemaal in orde willen zien voordat ik betaal voor dit schip.

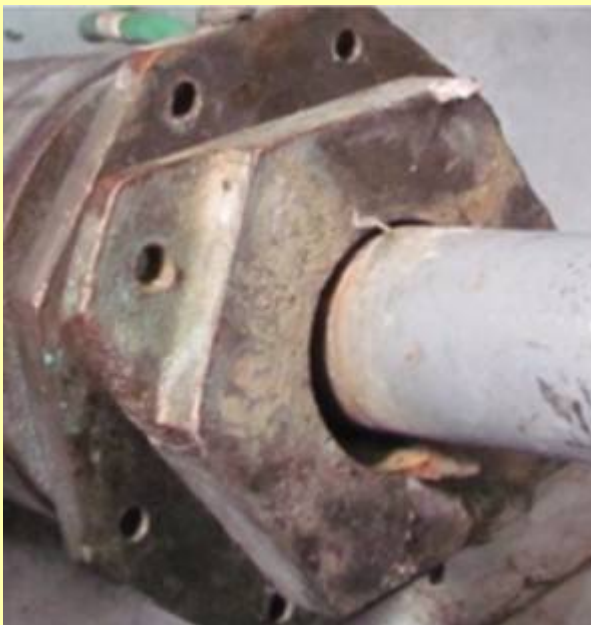
Volgend schip

Kijk eens goed naar deze “cutless bearing”, de schroefaslager. Hij ziet er aan de buitenkant wel aardig uit, maar is totaal versleten en zal het niet lang uithouden. Soms kost het vervangen maar een paar honderd euro en bij andere schepen kost het € 1.000,- of meer.

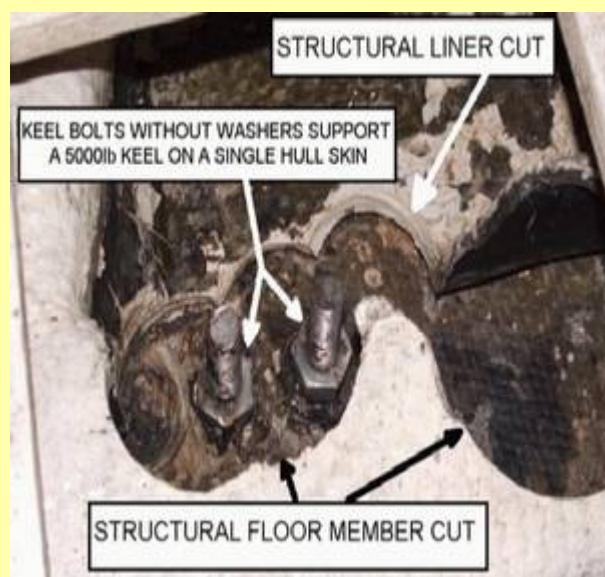
Deze foto komt uit een van mijn onderzoeksrapporten en jammer genoeg heb ik het origineel zonder commentaar niet meer (zie de terug-gefotoshopte versie eerder) want dan zou ik deze hebben ingelijst en opgehangen. Er waren tekenen van spanningen in de romp (meerdere parallelle breuklijnen) rond de kiel. Dus we gaan op onderzoek binnen of we verdere aanwijzingen vinden in dat gebied.

kiel opnieuw vastgezet en ingebed maar vond het gemakkelijker om wat stukken van de fundatie van de kiel weg te halen (een idioot heeft zeker de man een ronde gatenzaag voor Sinterklaas gegeven). Origineel staken de kielbouten door de romp en vervolgens door de fundering van de kiel (rompversterking). De sterkte van de kielophanging is in de twee cm versterkte fundatie van de kiel en niet in de zes mm dikke polyester romp. De 2.500 kilo (lood)zware kiel hangt nu dus aan een stukje scheepshuid van zes mm dik. Hij heeft zelf niet eens ringen of steunplaten gebruikt onder de moeren!

Ga er maar niet onder staan als de schepenlift dit schip op tilt.

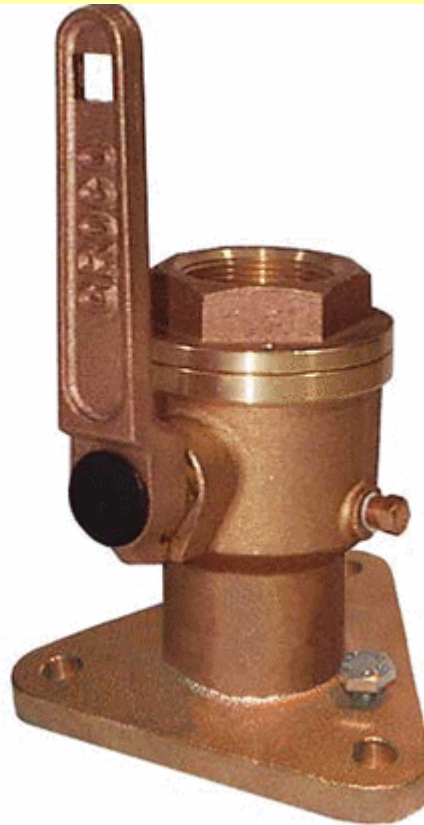
Zie de foto met een bronzen

huiddoorvoer-afsluiter met een bronzen hendel. Deze dingen worden steeds zeldzamer en ze zijn erg prijzig. Op de foto is niet te zien dat er een rvs bal in zit en dat de schroefdraad NPT is. Dat betekent dat de draad taps loopt.

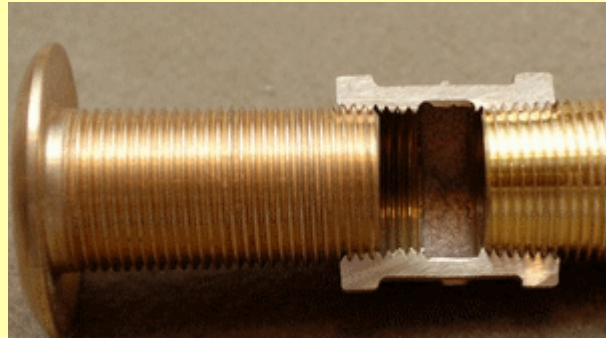
Deze foto van [Compass Marine](#) laat het probleem zien van het door elkaar gebruiken van NPT en NPS draad. De doorvoer heeft NPS en de sok heeft NPT.

Als een NPS pijp in een NPT fitting wordt gedraaid (linkerkant sok) houdt dit in dat slechts drie tot vier draadgangen kan worden ingedraaid vanwege het taps lopen. In tegenstelling tot rechts in de mof. Drie draadgangen is nooit sterk genoeg. Via de Compass marine link zijn veel meer voorbeelden te zien met interessante informatie.

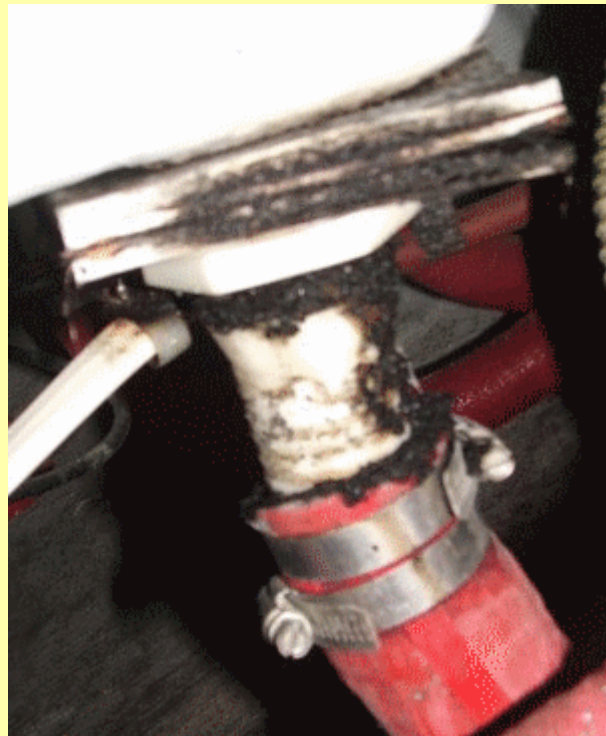
Er zijn twee plaatsen in een schip waar dubbele slangenklemmen zijn vereist volgens de [ABYC®](#) standard: uitlaatslang en brandstofslangen. Op de foto is een voorbeeld te zien waarbij een tweede klem meer schade dan goeds brengt. Immers de tweede slangenklem is niet op de plaats van de slangtule en door het aanspannen trekt hij de slang ván de tule. En dit is nu juist de oude truc om een slang die er niet af wil toch er af te dwingen.

Deze slang is van de kuipafvoer. Zal dit schip bij een toekomstige zware regenbui zinken? Volgens [BoatUS®](#) zinken er meer schepen stilliggend in de jachthaven dan in de vaart.

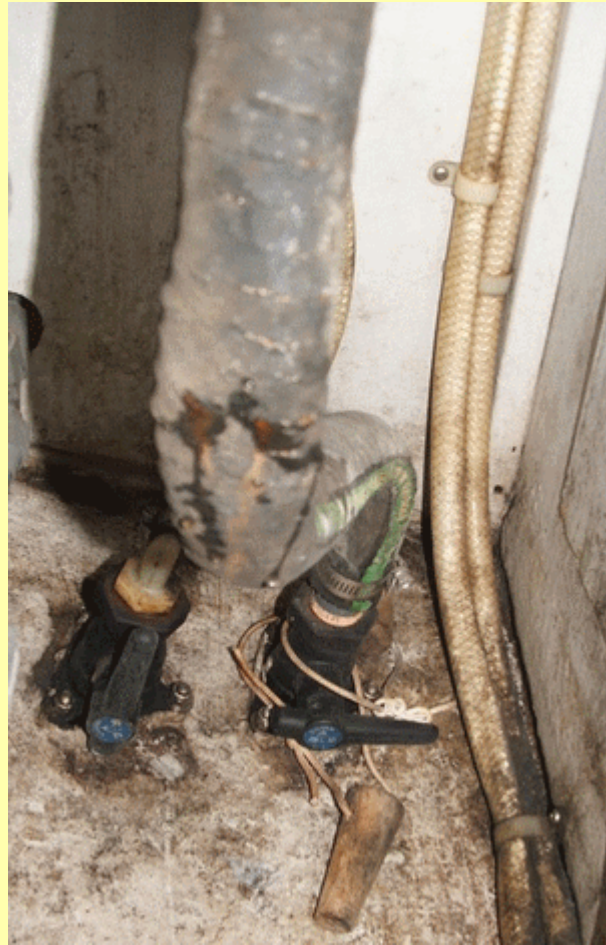
Slangen – er zijn niet veel onderdelen meer verwaarloosd.

Schattig is het dat aan de afsluiter een houten tapse plug vast zit voor het geval dat.....

NB draag altijd handschoenen bij het knijpen in de slang en ruik dan na het knijpen aan de handschoen. Ik heb al mijn afvalwaterslangen vervangen door ABS-pijp met slechts de voor de aansluitingen slangen bij het toilet en de tank. ABS gaat eeuwig mee en laat geen stank door.

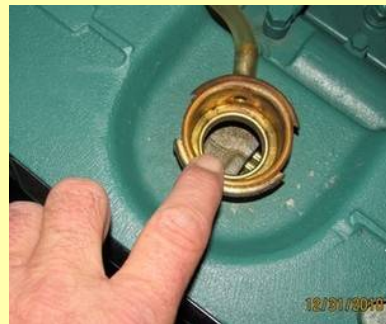
Koelvloeistof – verwijder de koelvloeistofdop op de warmtewisselaar. Op de foto is te zien dat er geen koelvloeistof op de wisselaar staat. Waar is het spul heen gegaan? Controleer eerst de smeerolie of het melkachtig is of dat er “boter” onder de oliedop zit. Als dat zo is dan hoeft u mij niet te bellen voor een aankoop expertise van het schip.

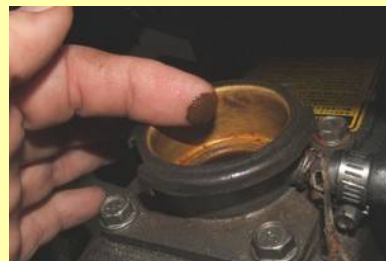
Koelvloeistof – steek je vinger in het gat van de dop van de warmtewisselaar en al je daar bruine roest vindt, ga dan maar naar het tweede schip van voorkeur.

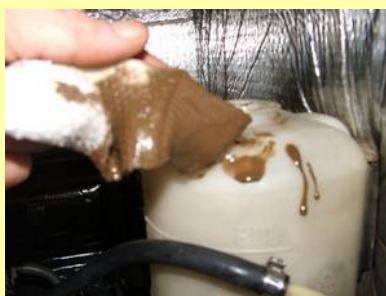
Koelvloeistof – Van de warmtewisselaar naar het overloopvat van de koelvloeistof. Net als bij de warmtewisselaar zal het reservoir een heldere vloeistof, vaak gekleurd, moeten bevatten. Als er modder tevoorschijn komt, ga dan door naar het derde schip van voorkeur.

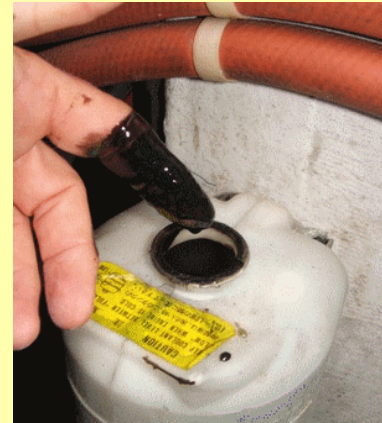
Koelvloeistof – als er dikke zwarte olie uit het koelreservoir komt ga dan naar het vierde schip van voorkeur. Meestal gebruik ik de koffielepeltjes om de vloeistof te controleren en dan neem ik een foto. Hier was de vinger dramatischer..

Vergeet niet om de motorolie en de keerkoppeling-olie te controleren. Bekijk de vuldop van de olie. Water in de olie kan als “boter” maar ook als druppels onder de dop zitten. Trek de peilstok er uit en als deze grijs is of melkachtige olie stop dan met het onderzoek en ga weg. Voor meer info: [Oil Analysis, Worth While ?](#)

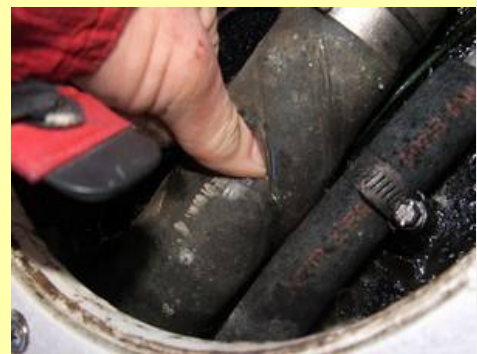
De slang op de foto waar mijn duim in gaat is een diesel vulleiding slang.

Ik weet zeker dat zelfs een schipper zonder enige technische kennis begrijpt dat dit gevaarlijk is.

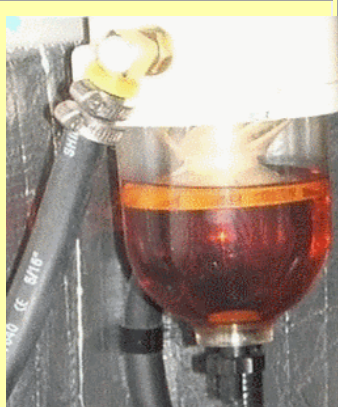
Waarom zit er lucht in dit

filter? De motor zal niet erg lang lopen.

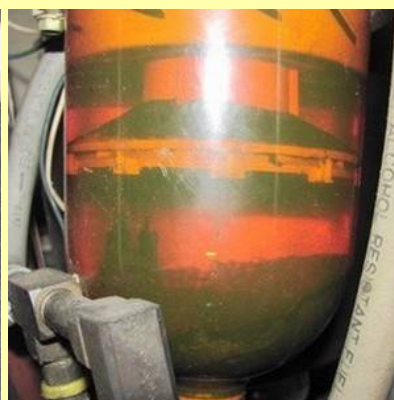
Met 2cm water en troep onder

in het filter zal deze motor ook niet lang lopen.

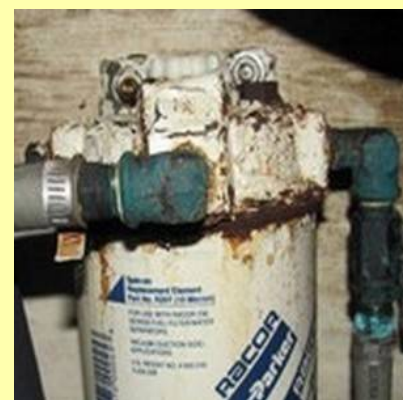
Als een brandstoffilter zo roestig is wat zal de eigenaar nog meer niet

hebben gedaan? De motorolie 10 jaar niet vervangen?

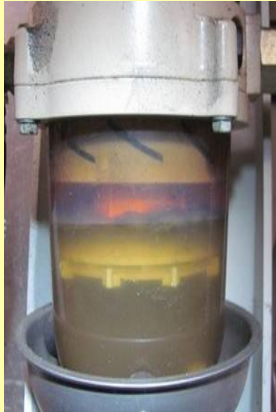
Water, wasachtige laag, troebele brandstof

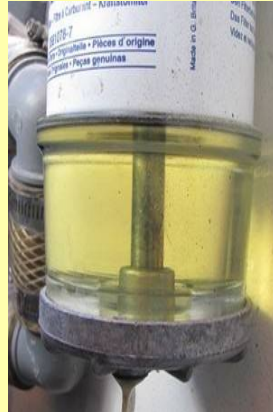
Heldere niet gekleurde brandstof

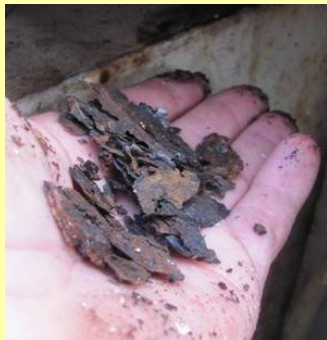
Ik kon de onderkant van de tank niet zien...

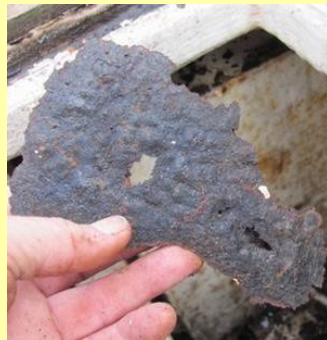
maar kon het wel voelen !

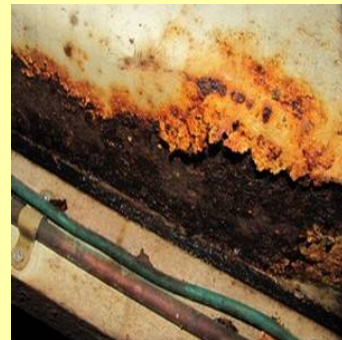
Endoscoop foto van de onderkant van de tank

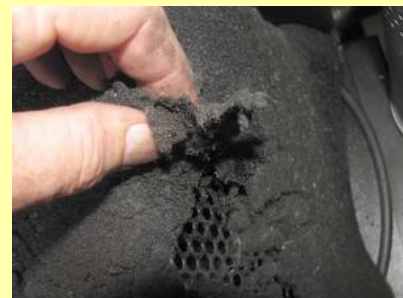
Luchtfilters zijn meestal opgesloten in een trommel of doos. Open deze en controleer de inhoud. Als het filter verrot is en de olie druipt er uit zoals de op de foto dan adviseer ik een totale controle van de motor

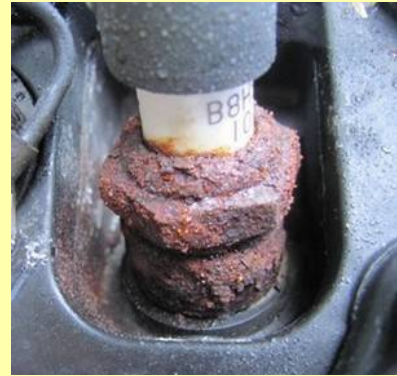
Er zijn nog schepen waar de motor op benzine loopt. Let dan goed op de bougies. Deze op de foto is er jaren niet uit geweest en is een goed voorbeeld waarom ik ben gestopt met het doen van compressietests bij expertise. De kans dat deze bougie er nog uit komt is niet meer zo groot.

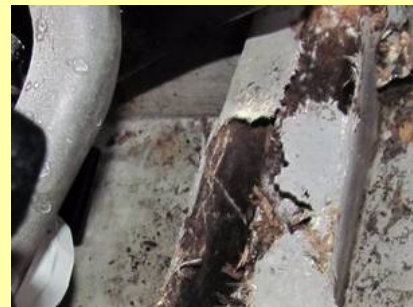
Veel oudere motor- en zeiljachten hebben een motorfundatie van polyester- of epoxyglasvezel over hout. De stringer (fundering) op de foto kon ik zo met mijn handen afbreken en dat moet de motor vast houden!

Pak de hamer en klop alles af en controleer of er geen holle ruimten of verrot hout onder het polyester zit. De steunen van de motor zijn met bouten bevestigd aan het onderliggende hout. Als dit niet meer solide is dan komen de bouten ook los en daarmee de motor.

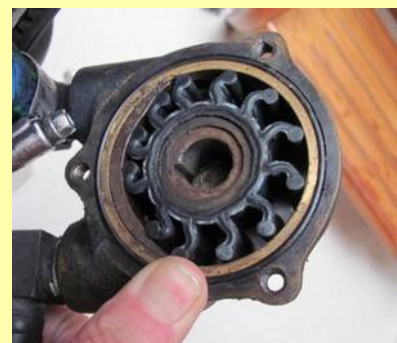
Volg de koelwaterinlaat van de afsluiter tot de motor en je vindt de koelwaterpomp. In deze pomp is een rubber impeller die het water door de pomp trekt om de warmtewisselaar en dus de motor te koelen. Op de foto is te zien dat de rubberen lamellen zeer flexibel zijn en verschillend buigen. Zo hoort het te zijn. Na verloop van tijd ontstaat er een probleem wanneer het rubber begint te scheuren. Zeer snel zal de pomp kapot gaan en zal de motor direct moeten worden uitgezet i.v.m. oververhitting.

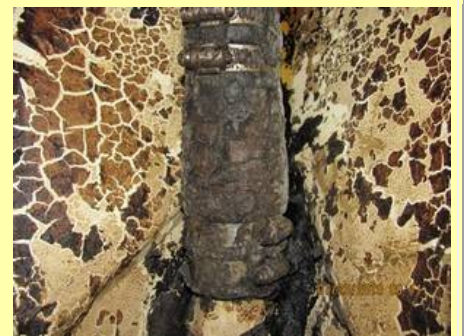
Ik ben geen aanhanger van V-drive aandrijvingen op zeilschepen (Motor richting spiegel met een V-vormige transmissie) omdat het zo enorm moeilijk is om de as-afdichting te controleren of te onderhouden. De foto is genomen met de endoscoop camera want de plek was met de hand niet te bereiken. De enige manier om dit te repareren is om de motor er uit te halen. Nogal een slechte wijze van ontwerp.

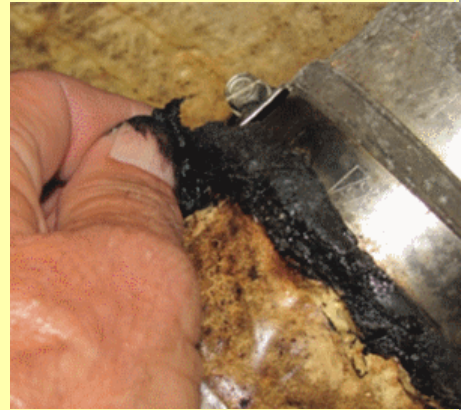
Deze slang van de schroefasafdichting is zo oud en vervuild met olie, brandstof, koelwater en weet ik wat meer dat deze totaal is verouderd en zelfs geel is geworden.

Ik kan niet genoeg benadrukken dat er ter controle even in elke slang moet worden geknepen.

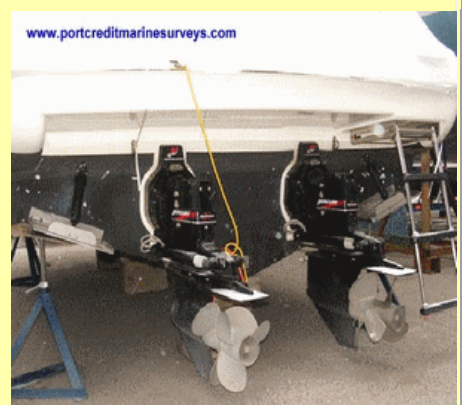
Bij schepen met een hekdrive wil je de staart pakken en eens flink heen en weer halen. Er mag niet te veel speling zijn: zes mm is te accepteren. Als dat meer is, dan is er een kans dat de gimbal (beugel met daarin een scharnierende ophanging) versleten is. Dat is te repareren maar kost wel wat. Probeer met veel kracht de staart op en neer te bewegen. Hier mag géén speling in zitten. Zet de drive helemaal naar links, helemaal naar rechts en op en neer zodat het rubber goed kan worden bekeken. Een oppervlakkige scheur in de rubbers van de uitlaat is niet zo erg en slechts een teken dat er onderhoud nodig is. Echter een scheur in de rubbers van de afdichting tussen staart en spiegel kan fataal zijn en tot zinken leiden. Controleer alles goed met zaklantaarn en spiegel. Het rubber moet flexibel zijn. Als het hard is dan zullen scheuren snel optreden. Let op het ongeverfde stuk rond de hekdrives. Dit komt hieronder aan de orde.

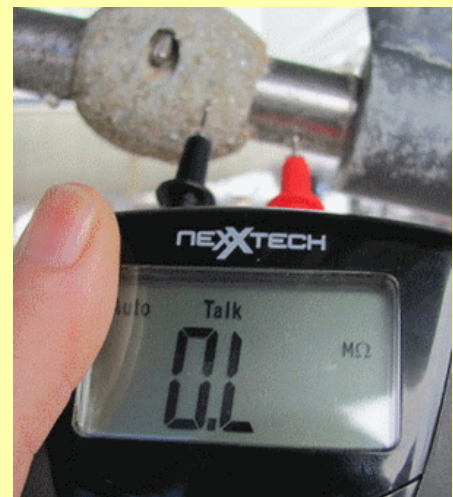
Een kritische factor is de elektrische verbinding tussen de anode en het metaal dat hij moet beschermen. Gebruik de multimeter om dit te controleren. Er moet minder dan 1 Ohm weerstand zijn.

Het is niet goed genoeg dat de open zijde van de anode “glimmend” is, de andere kant moet dat ook zijn. In zoet water is er meestal geen probleem met anodes bij schroefassen, maar bij hek en saildrives kunnen wel degelijk de verschillende metalen en juist de lichtmetalen een galvanisch probleem veroorzaken.

O.L = Open Line en betekent dat er geen verbinding is.

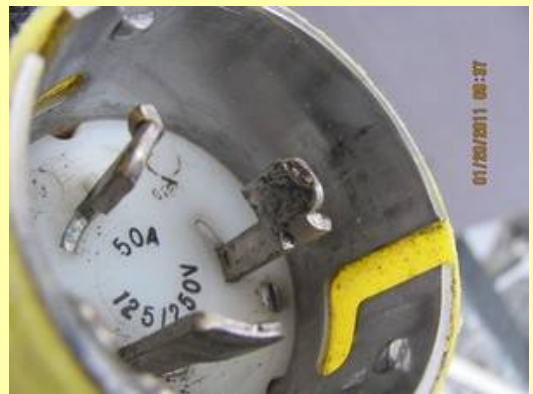
Kijk naar de walstroomverbinding. Is de isolatiemantel beschadigd of broos? Zo ja vervang het. Ziet u de kleine "las" plekjes op de kontakten van de stekker op de foto? Deze ontstaan door vonken, het overspringen van elektriciteit over een zeer korte afstand. Dit zorgt voor plaatselijk een enorme hitte en smelt een beetje materiaal. Vervang dit onmiddellijk.

Trek nooit de stekker uit de walstroom zonder eerst de zekering-automaat (stop) of de hoofdschakelaar uit te zetten anders kunnen er vonken worden getrokken bij het loswurmen en zullen aangesloten apparaten zoals de acculader een schadelijke spanningspiek kunnen krijgen.

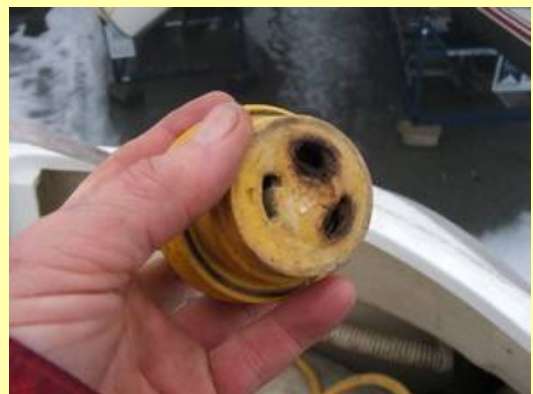
De contrastekker van de walstroom aan de kant van het schip is in dit geval nog slechter dan de stekker in de vorige foto. Dit is een levensgevaarlijke contrastekker. Vervang deze direct.

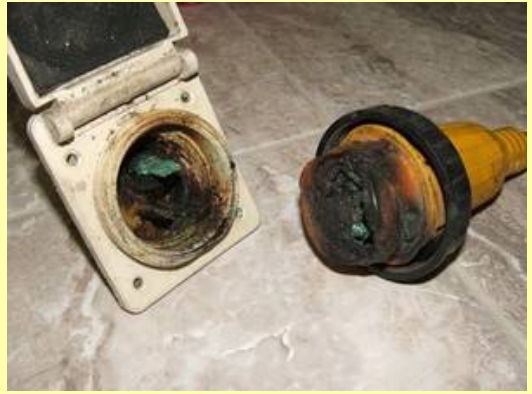
Deze knalde er uit toen ik probeerde de stekker heen en weer te halen om te controleren of hij in orde was.

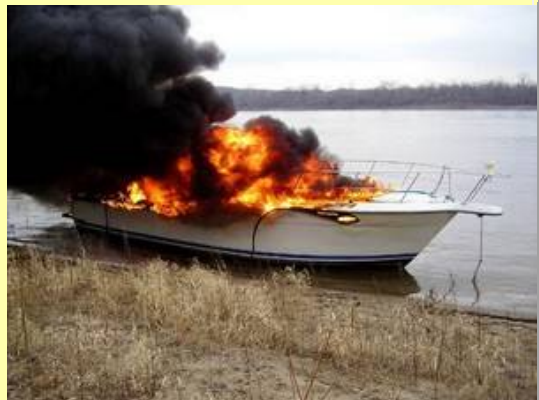
Met stekkers zoals hierboven speel je met je leven. Voor weinig geld koop je een nieuwe of een nieuw snoer.

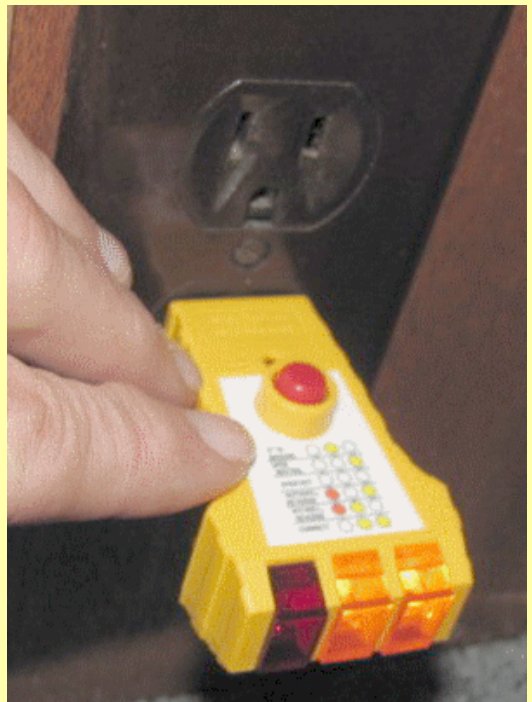
Polariteit is belangrijker dan men zich realiseert en het is simpel te testen met een goedkope tester met drie leds. Als de polariteit verkeerd is kan men zich electrocuteren bij het werk aan een aangesloten toestel omdat de neutrale pool opeens de spanning dragende is geworden soms zelfs met de zekering-automaat uit.

Test elk stopcontact in het schip!

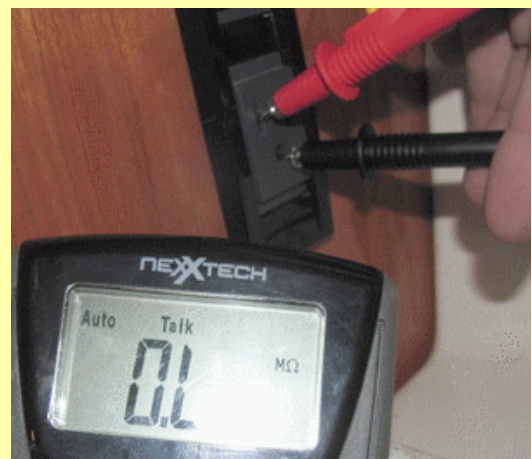
Neutraal-massa test – Als er **geen** aardlek schakelaar is.

Op de foto is het correct. Er hoort geen verbinding te zijn!

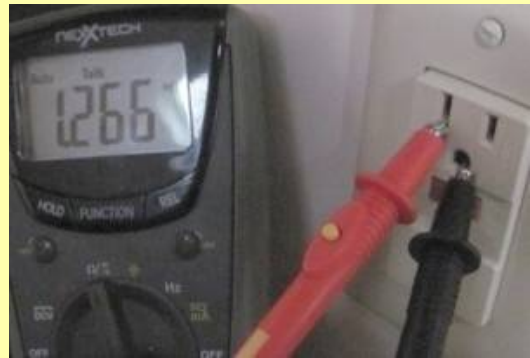
Deze foto is een situatie **met** een aardlekschakelaar.
Bij het meten moet de display meer dan 25.000 Ω weergeven.
De uitlezing op de foto geeft 1,266 M Ω aan en dit is veel groter en dus correct.
Bij een lagere waarde dient u meteen een elektricien in te schakelen.

*Red meetpen in neutraal, zwarte in aarde
1,266M Ω (megaohms) = 1.266.000 Ω (ohms)*

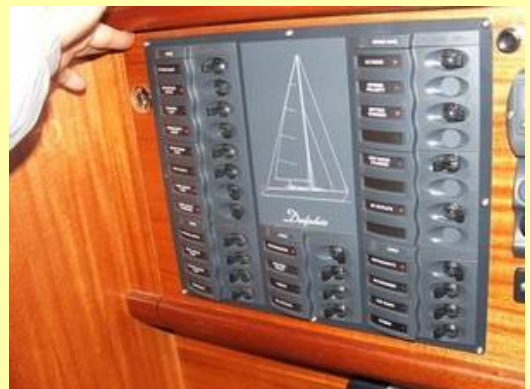
Helaas heeft de bouwer van dit nieuwe schip de AC en DC op het paneel niet gescheiden zoals vereist door Transport Canada en ABYC® en er is geen gereedschap nodig om toegang te krijgen tot de AC. De AC en DC zijn samen gebundeld. Helaas komt dit soort slordig werk vaak voor op nieuwe schepen.

Het system ziet er op de foto nu er netjes uit maar hoe zal het zijn na tien jaar rommelen door verschillende eigenaren in het paneel met extra aansluitingen, nieuwe navigatieapparatuur, enz. Dit zal geen veilige situatie in de toekomst opleveren. Dus als u moet kiezen bij aankoop tussen twee min of meer vergelijkbare schepen dat moet het elektrische systeem toch wel de doorslag geven.

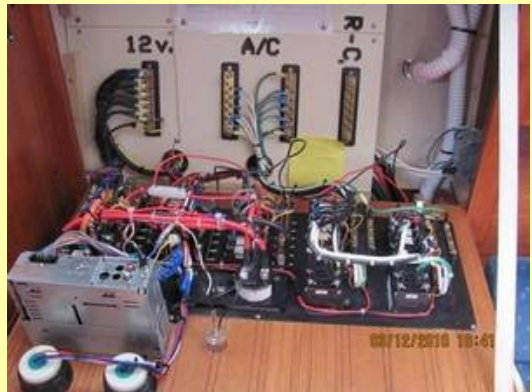
Dit is de achterkant van een paneel met gecombineerd AC en DC na een aantal jaren en na "rommelen" door verschillende eigenaren. Er kan eenvoudig contact ontstaan tussen AC en DC door schuren van draden e.d. Dit is een schoolvoorbeeld waarom het verplicht zou moeten zijn om altijd de AC en DC te scheiden.

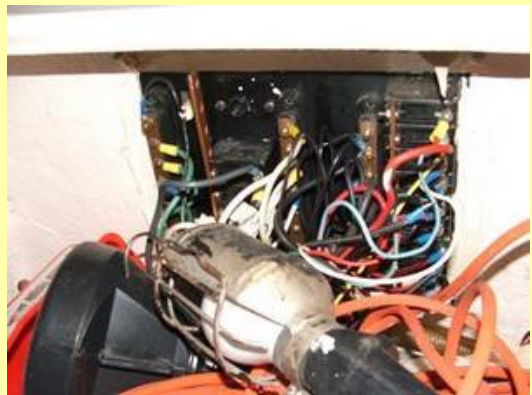
Bij het bestuderen van de foto is te zien dat de draden van de leidingen massief zijn en niet soepel (met meerdere dunne draden in de mantel).

Voor op de wal in huis is dat prima maar op een schip met trillingen van bijvoorbeeld 3200rpm in resonantie met de Yanmar-motor is dat een slecht idee. Immers door de trillingen zullen de massieve draden door metaalmoetheid breken, gaan vonken en ze

zullen daardoor heet worden. Soms gaat het tien jaar goed, maar hoe langer het er zit des te groter de kans dat er een onveilige situatie en brand ontstaat. Dus kijk naar de specificaties van de kabel en neem dan een goede scheepskabel. Als het niet flexibel is en erg stijf dan is er een grote kans dat het massief koperen kernen heeft.

Koop altijd een schakelpaneel met gescheiden AC en DC en met volt- en ampèremeters.

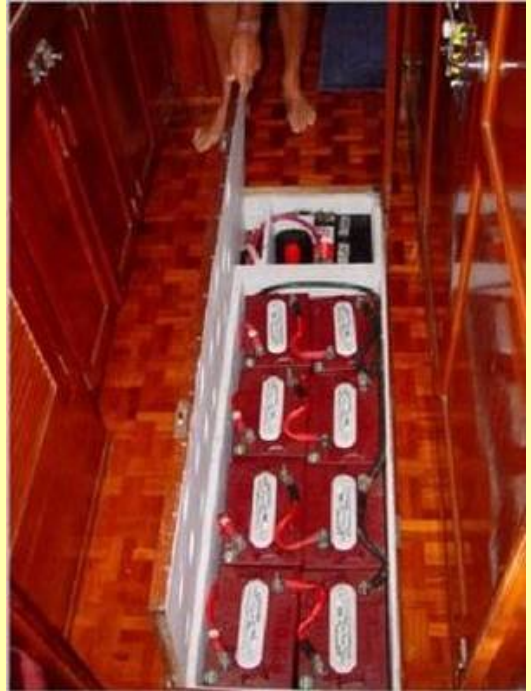
Het verkleurde hout onder de rode accuschakelaars is het gevolg van lekkend zwavelzuur uit de accu's onder de dinettebank. De accu's staan niet in kunststof bakken. De plus polen zijn onbeschermd en er is een klein houten ventilatie rooster waardoor het knalgas direct de salon in wordt geventileerd.

En ja....het zuur druipt door de vloer binnen op de romp en eet vervolgens door het polyester.

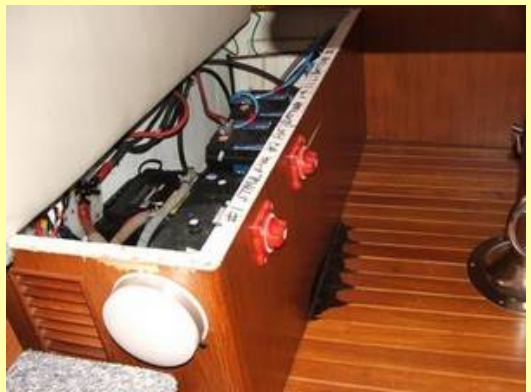
Kijk eens goed naar deze accu's. Zelf een niet al te groot zeilschip heeft vaak 4 tot 5 van deze accu's en dat is best wel prijzig als het goede accu's zijn (koop nooit goedkope autoaccu's!). De accu op de foto heeft droog gestaan en de hitte en druk van het gas hebben de zijkant van de accu uit doen zetten. Deze accu gaat heel snel helemaal kapot en kan zelfs exploderen als het laden doorgaat wanneer het meeste elektrolyt (zuur+water) is verdampt.

Dit is de reden dan accu's in een ruimte moeten die naar buiten van de accommodaties af is geventileerd en waarom laders, omvormers en brandstofleidingen niet boven de accu's mogen worden opgehangen.

Tip: plaats nooit één enkele nieuwe accu in een accubank, omdat de oude accu's de nieuwe 'omlaag' trekken. Vervang altijd alle accu's

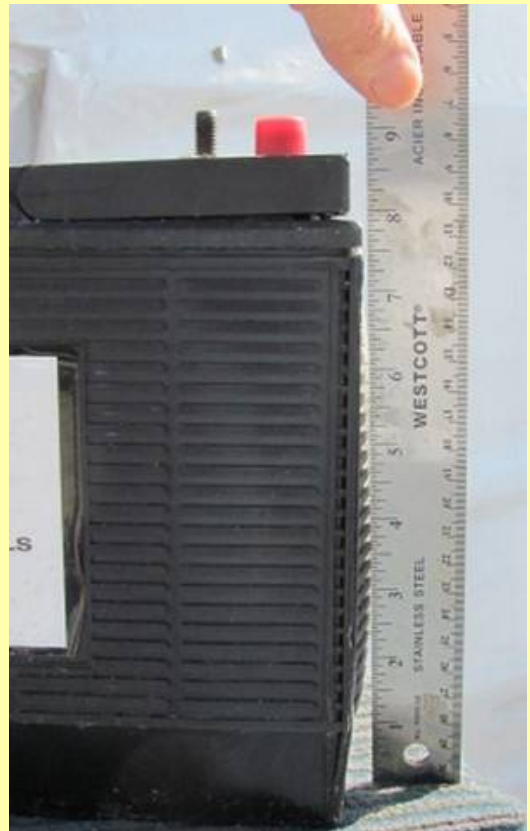
Het is een voorschrift van de ABYC® dat alle accu's altijd in een zuur bestendige doos of bak moeten worden geplaatst. Mij is verschillende malen verteld dat dit niet geldt voor AGM accu's. Hiernaast op de foto van zo'n accu is de vraag duidelijk: waar is het zuur gebleven?

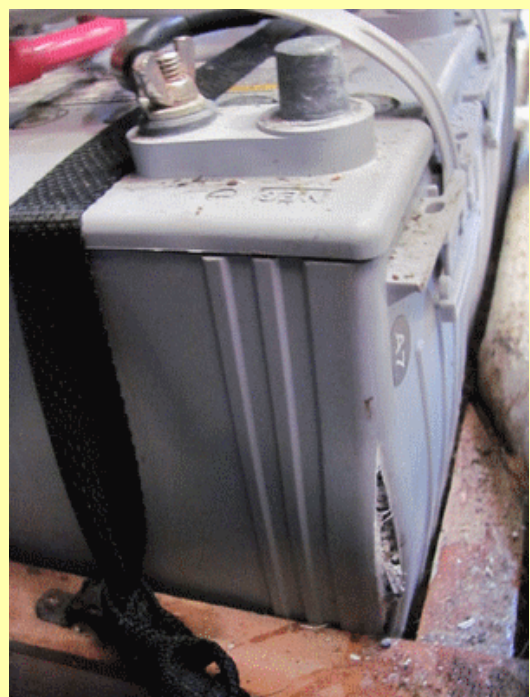
Verwijder alle doppen van de accu's en controleer of ze voldoende elektrolyt bevatten. De cel op de foto is kurkdroog en een kandidaat voor explosie.

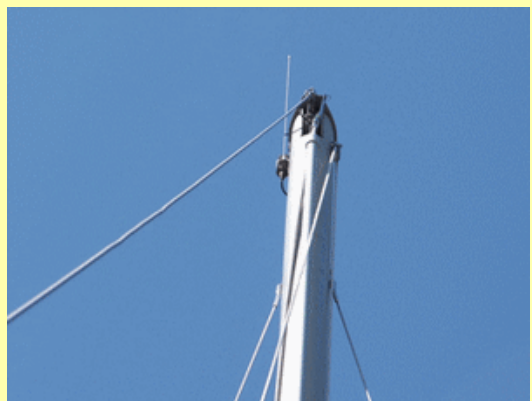
Een verrekijker en een 14x zoom lens lieten een borstbout zien waarmee het voorstag was bevestigd en die nog maar één mm verwijderd was van losschieten. Als een mast op die manier omgaat is dat wel heel slecht voor schip en bemanning.

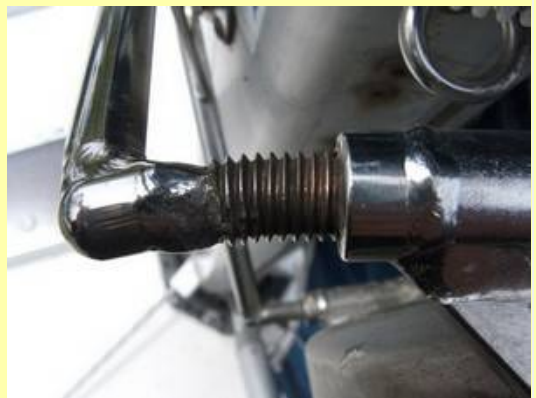
Toen ik op de giek leunde brak die slechte las. Gelukkig hield de eigenaar mij niet aansprakelijk.

Let op bij amateuristische reparaties. Als het er niet profi uitziet dan is het waarschijnlijk niet zo.

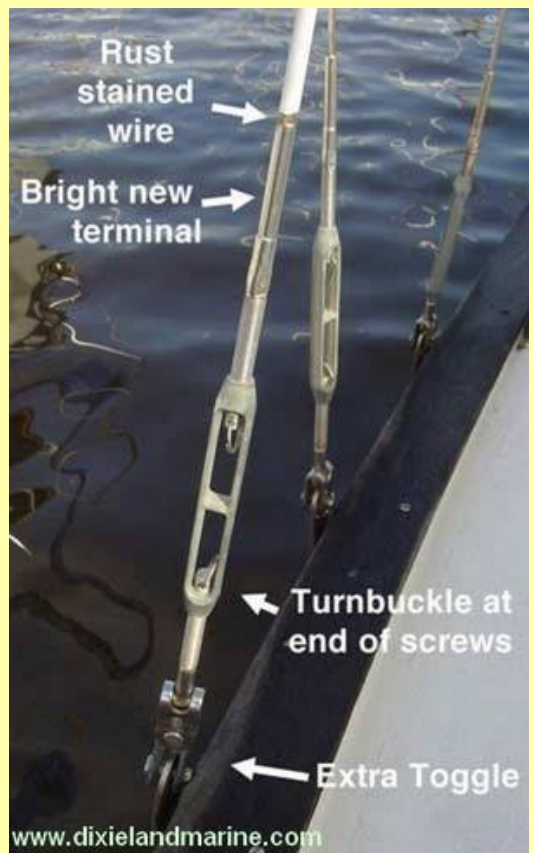
Nogmaals een foto van Jay. Ik heb nooit naar scheuren gezocht in rvs verstaging met kleurtesten. Een vergrootglas was altijd voldoende. De onderste terminals zoals die hier rechts op de foto verouderen sneller dan de bovenste omdat vuil langs de draad in de knelverbinding komt. Roestvrijstaal corrodeert in afwezigheid van zuurstof. Dus het vuil hoopt op en het opgesloten stilstaande water wordt zuurstofloos en de corrosie start van binnenuit. De overduidelijke scheur in deze terminal laat zien dat deze terminal moet worden vervangen. Het is beter de hele draad te vervangen dan om een nieuwe terminal aan een oude draad te maken.

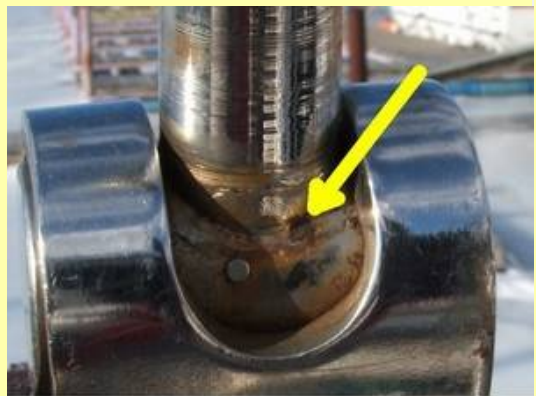
Dit is wat er dan gebeurt

Een 20 knopen wind laat dit zo gebeuren.

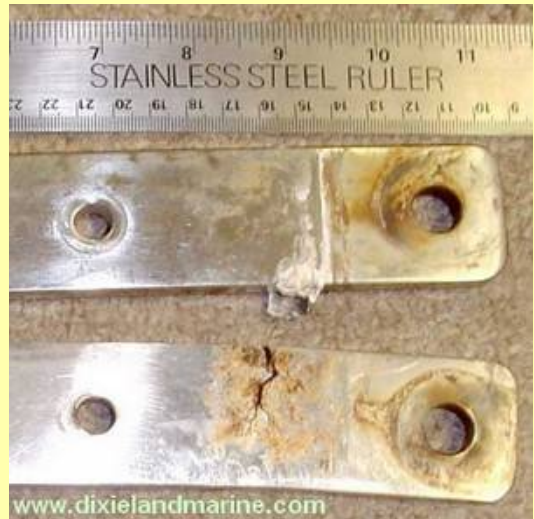
Wat u ziet aan op deze RVS puttings lijkt slechts oppervlakkige corrosie maar het RVS is weg gecorrodeerd aan de binnenkant.

Let ook op de "uitgelubberde" gaten. Deze strip is opgerekt!

Vele tuigers adviseren om trekplaten en wantputtings iedere zeven tot tien jaar te inspecteren als het schip op zout water vaart en ongeveer om de 15 jaar op zoet water. Ik heb zo'n controle nooit zien gebeuren op recreatieve jachten.....totdat ze breken.
