## Waterpomp onderhoud Yanmar 1GM10C

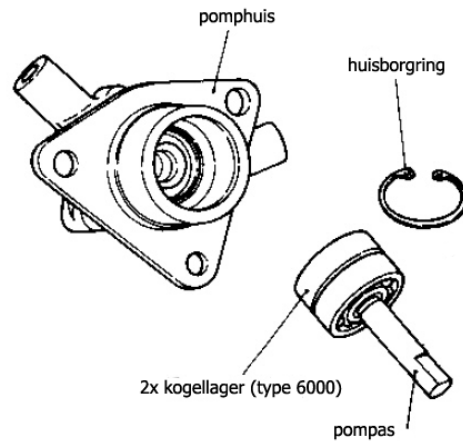
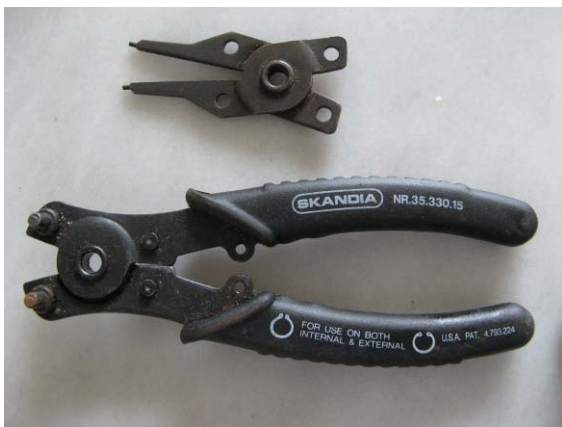
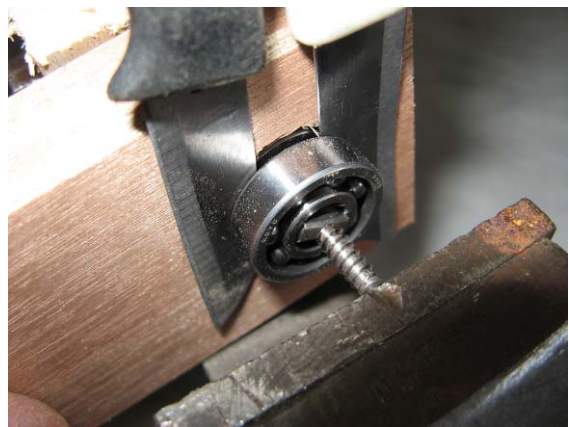
Bij de pompas moet worden gecontroleerd of de keerringen niet op het asoppervlak zijn ingelopen. Als je met een nagel een randje in de as kunt voelen, moet deze worden vervangen. Op bijgaande foto zijn lichte inloopsporen op de as zichtbaar, vooral op de plaats waar de waterkeerring heeft gezeten. Dit is geen normaal slijtagebeeld, het lijkt wel of er iets tussen de afdichtlip en de as heeft gezeten. In de koelwatertoevoer is een wierfilter gemonteerd, dat geacht wordt zand en andere ongerechtigheden tegen te houden.

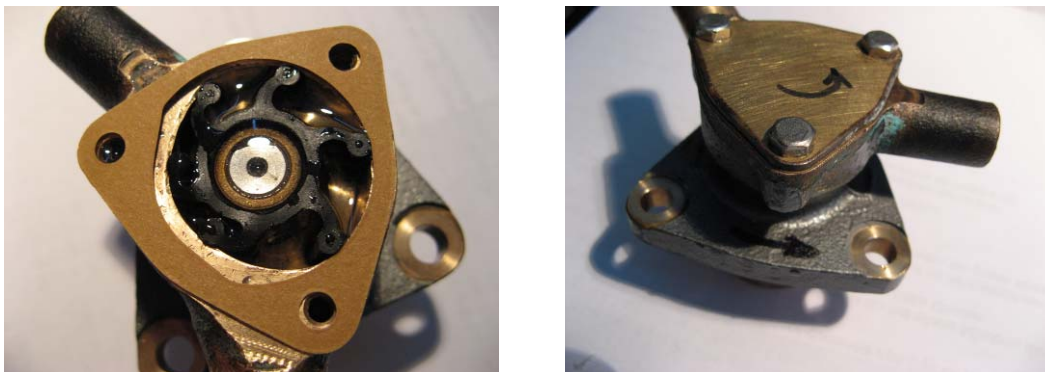
Bij een nieuwe impeller wordt een tubetje glycerine meegeleverd. De bedoeling hiervan is dat de ruimte waarin de impeller zit, ermee wordt ingevet om voldoende smering te garanderen tijdens de eerste start na de montage, als er nog geen water in de pomp zit. Een droge impeller verbrandt zeer snel als er geen water aanwezig voor smering en koeling. Op de foto is het originele pompdeksel te zien, dat bij demontage ernstige inloopsporen vertoonde. De slijtage is meestal niet meer dan een paar tiende millimeter, en lijkt op het eerste gezicht erger dan het in feite is. Door op een vlakke ondergrond, met lichte druk in een roterende beweging het deksel met de hand over fijn schuurpapier te bewegen tot alle slijtsproen zijn verdwenen, is het deksel opnieuw bruikbaar.

De impeller , pakking en deksel geplaatst : weer klaar voor vele uren vaarplezier !  
Voor grotere types Yanmar wijkt uiteraard de constructie af, maar is qua principe gelijk.
