## Controle romp

### Eerst afspuiten met hoge druk

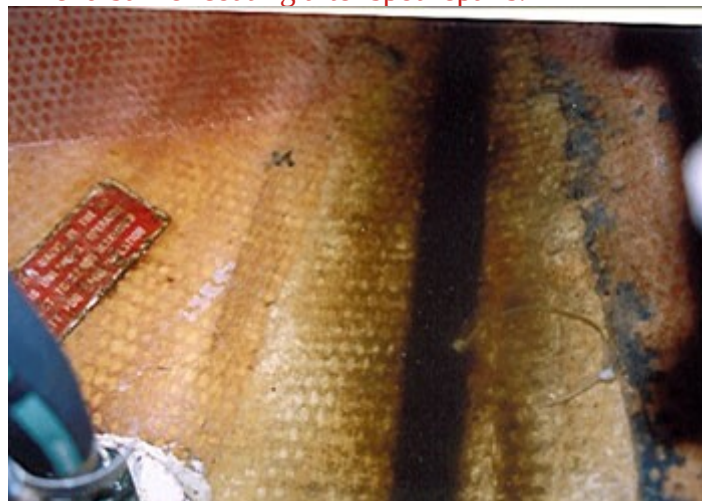
- Waterabsorptie binnen met roze en geel laminaat met oud water (zwart)

- Laminaat met waterabsorptie wordt geel, roze en melkachtig van kleur \*
- Prik een blaas door en als deze zuur (azijn, aceton achtig) reukt dan is het ws osmose.
