Varen in het Oliegeulgebied – seizoen 2017

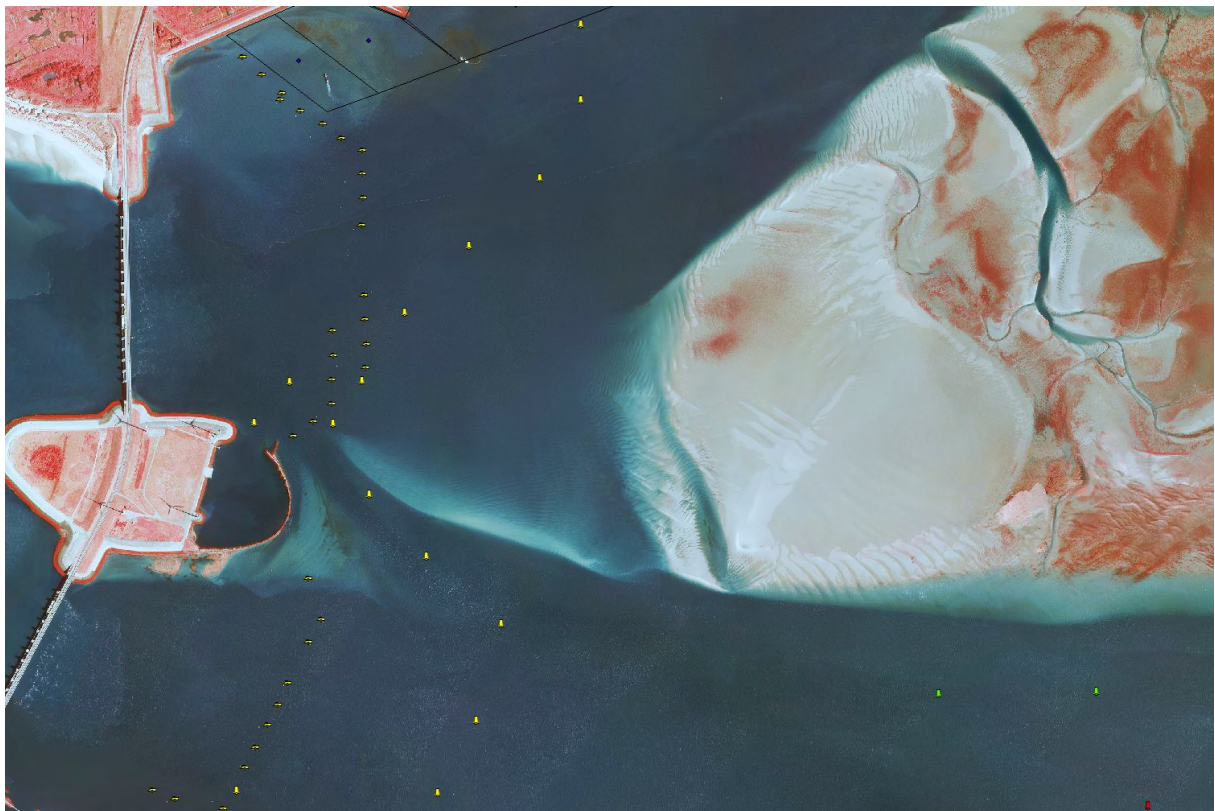
Op de foto hieronder, genomen in augustus 2016, zijn de gele tonnen te zien die de grens van de veiligheidszone/het verboden vaargebied aangeven. Ook de drijvers van de veiligheidslijn zijn te onderscheiden.
